Numer pisma: DW/OSK/252U/23353/2007
Numery spraw: OSK/80-6/24/2007

Dotyczy: Systemu kanalizacyjnego na terenie Ośrodka Szkolno – Wychowawczego dla Dzieci Niewidomych ul. Plac Przemysława 9 w Owińskach.

Aquanet S.A. w Poznaniu dokonał przy użyciu kamery TV przeglądu systemu kanalizacyjnego na terenie Ośrodka Szkolno – Wychowawczego dla Dzieci Niewidomych ul. Plac Przemysława 9 w Owińskach.

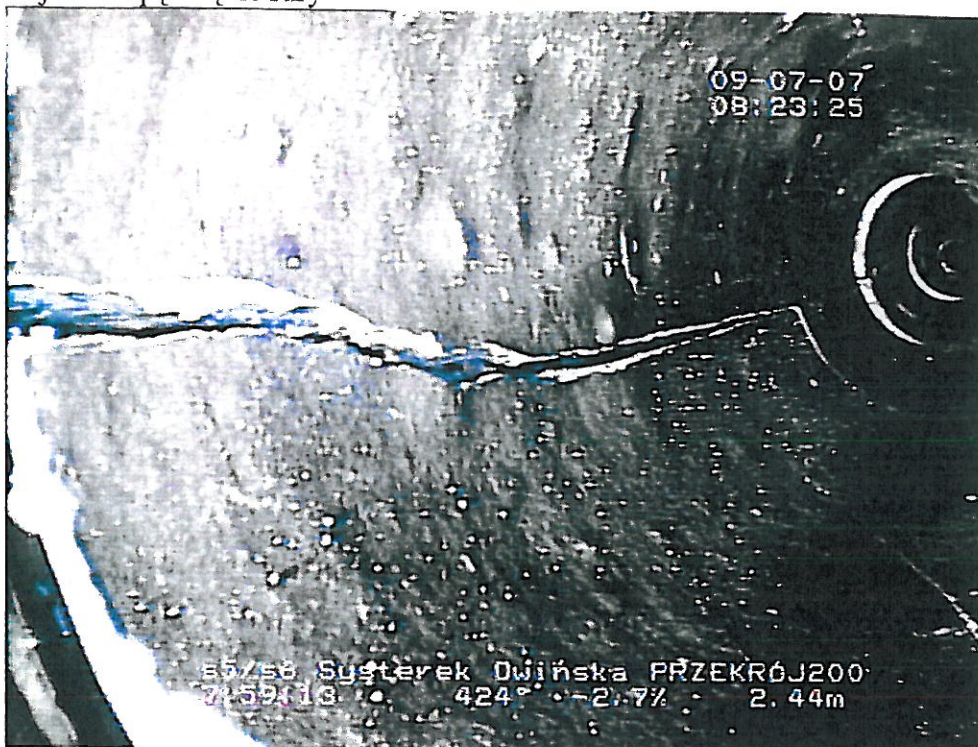
Zdj nr 1 – pęknięcie rury

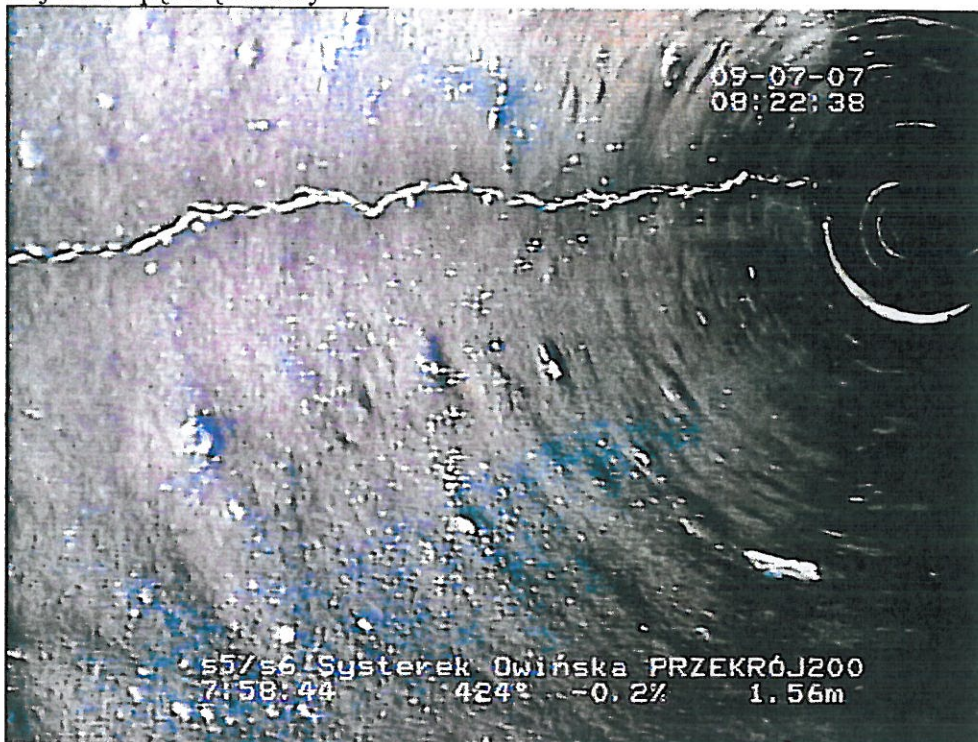
Zdj nr 2 – pęknięcie rury

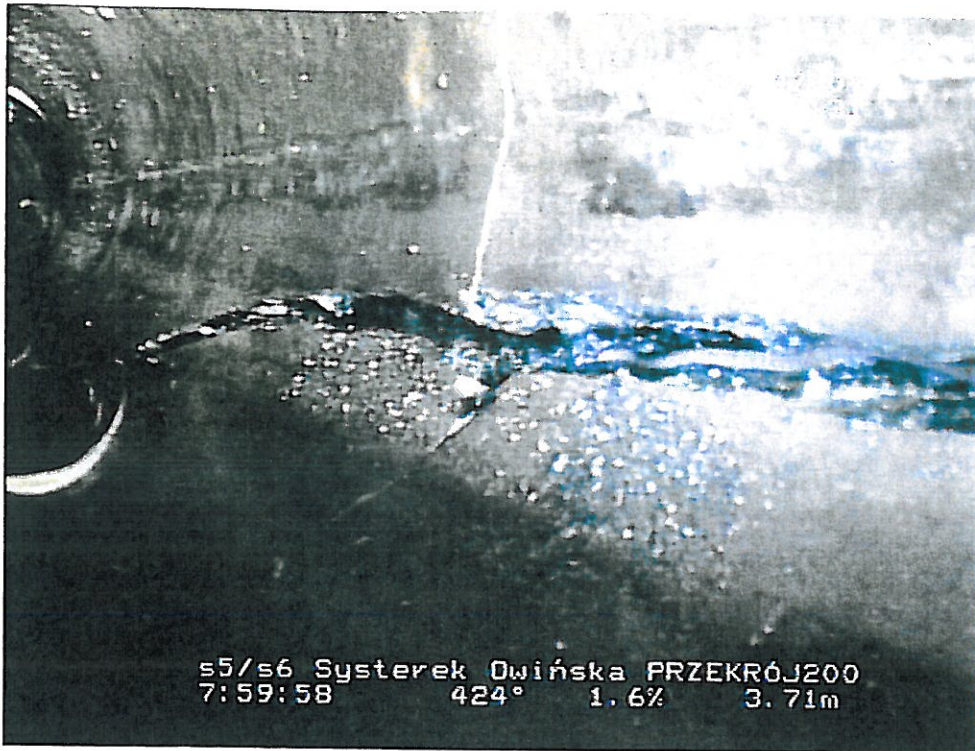
Zdj nr 3 – pęknięcie rury

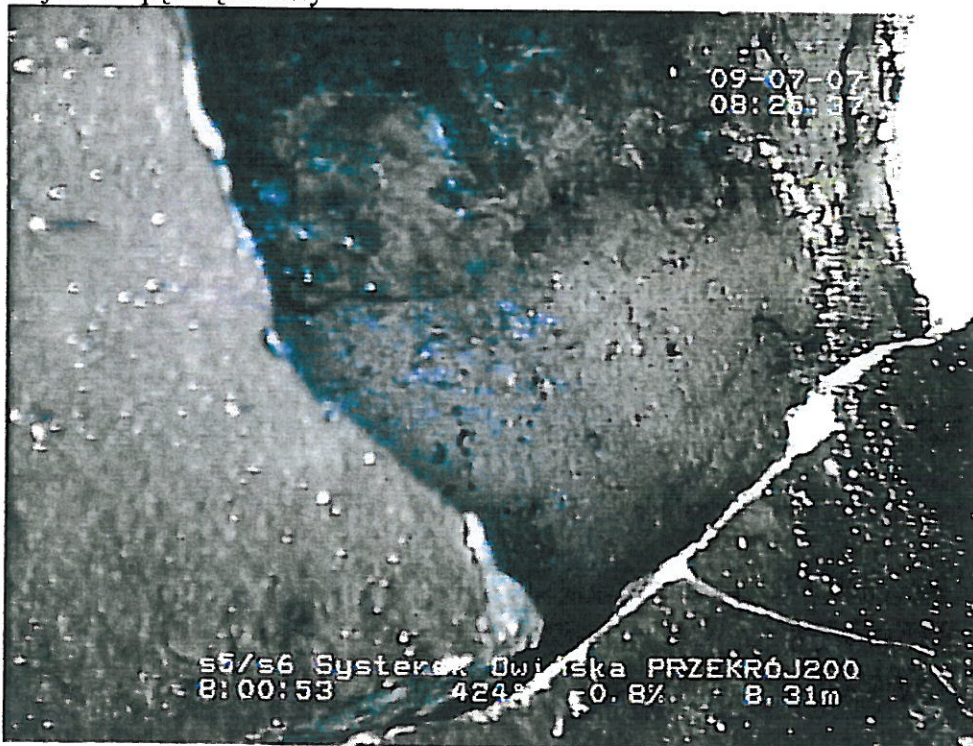
Zdj nr 4 – pęknięcie rury

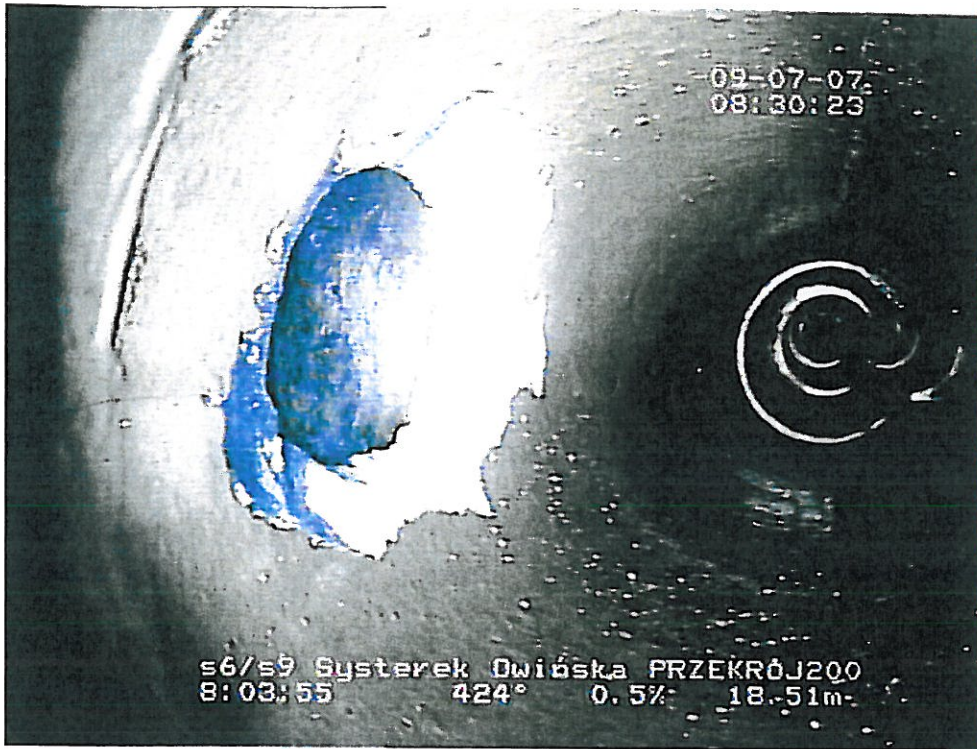
Zdj nr 5 – pęknięcie rury

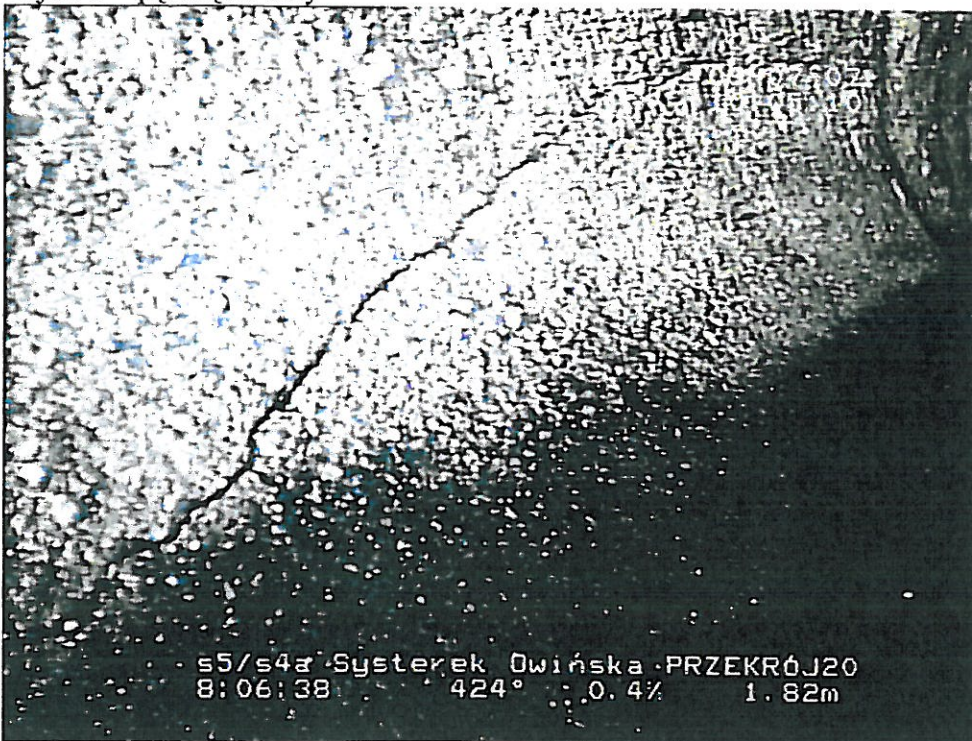
Zdj nr 6 – pęknięcie rury

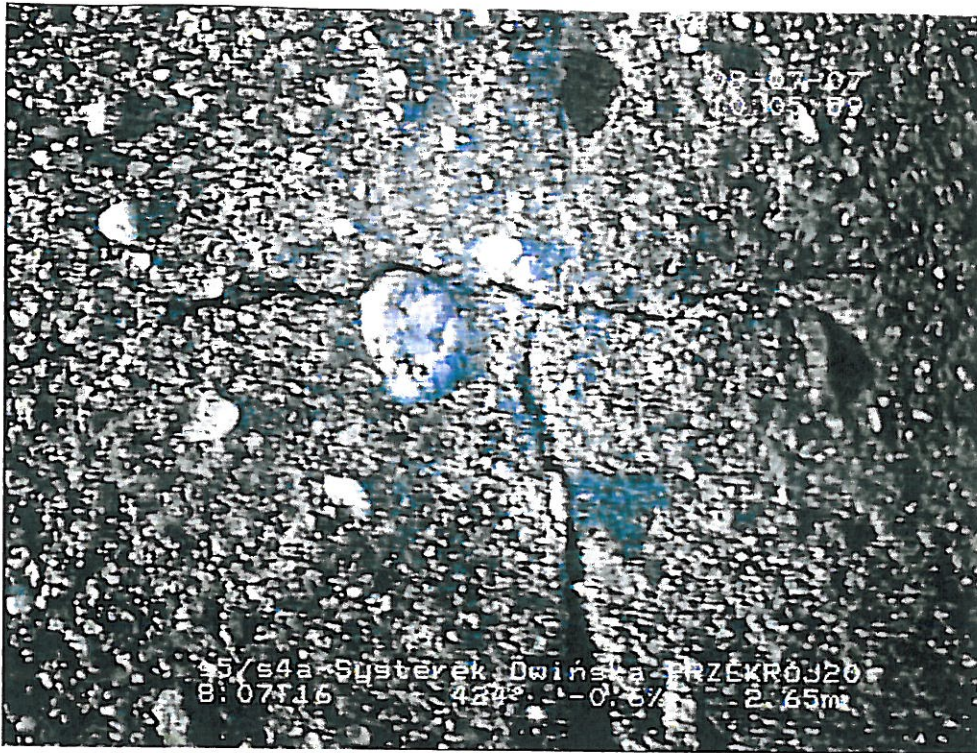
Zdj nr 7 – korozja betonu i pęknięcie rury

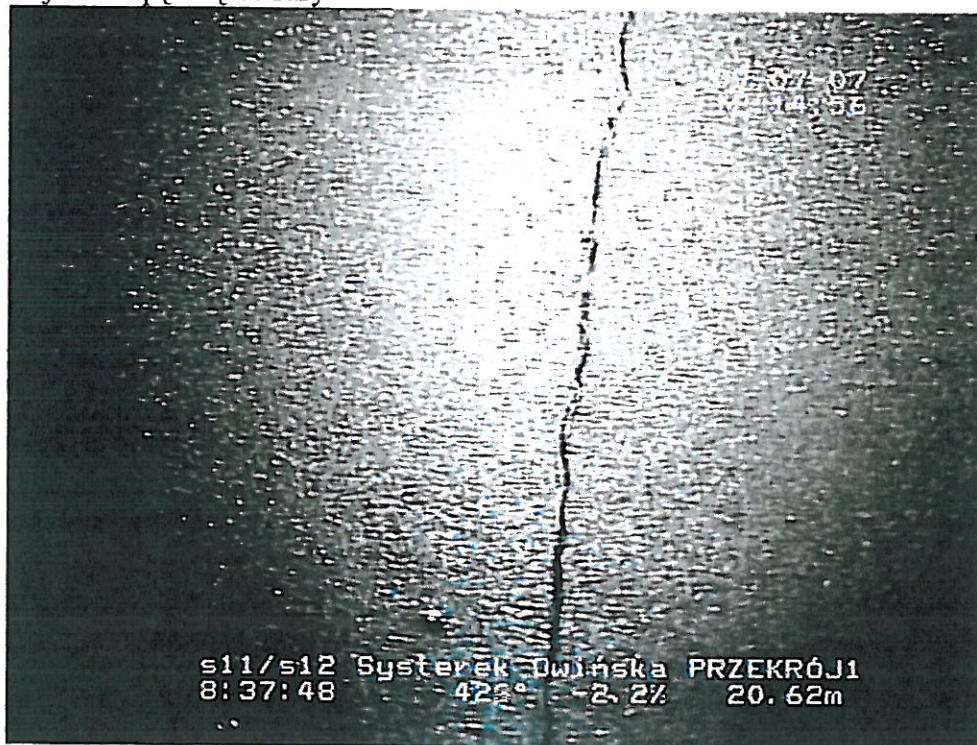
Zdj nr 8 – pęknięcie rury

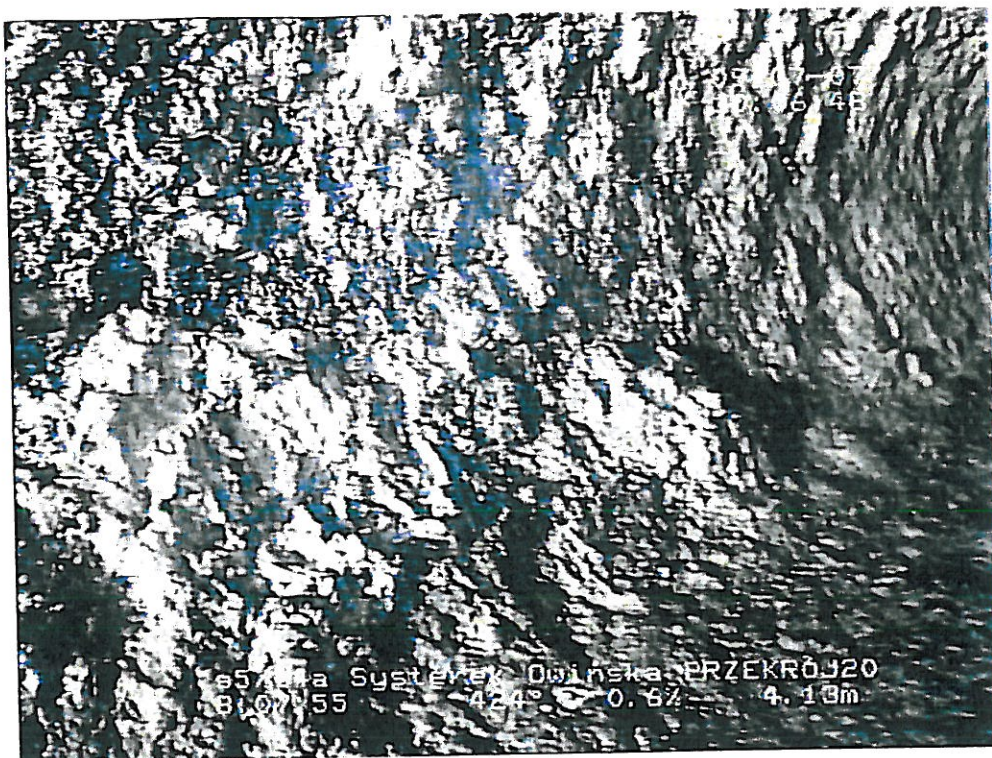
Zdj nr 9 – korozja betonu

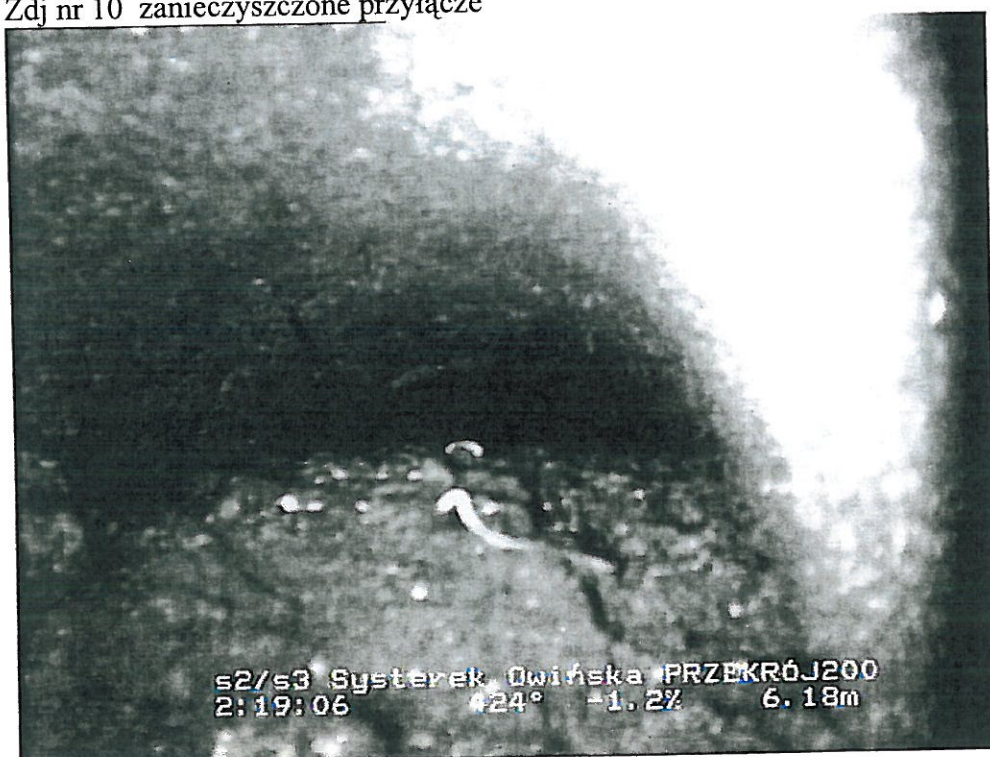
Zdj nr 10 zanieczyszczone przyłącze

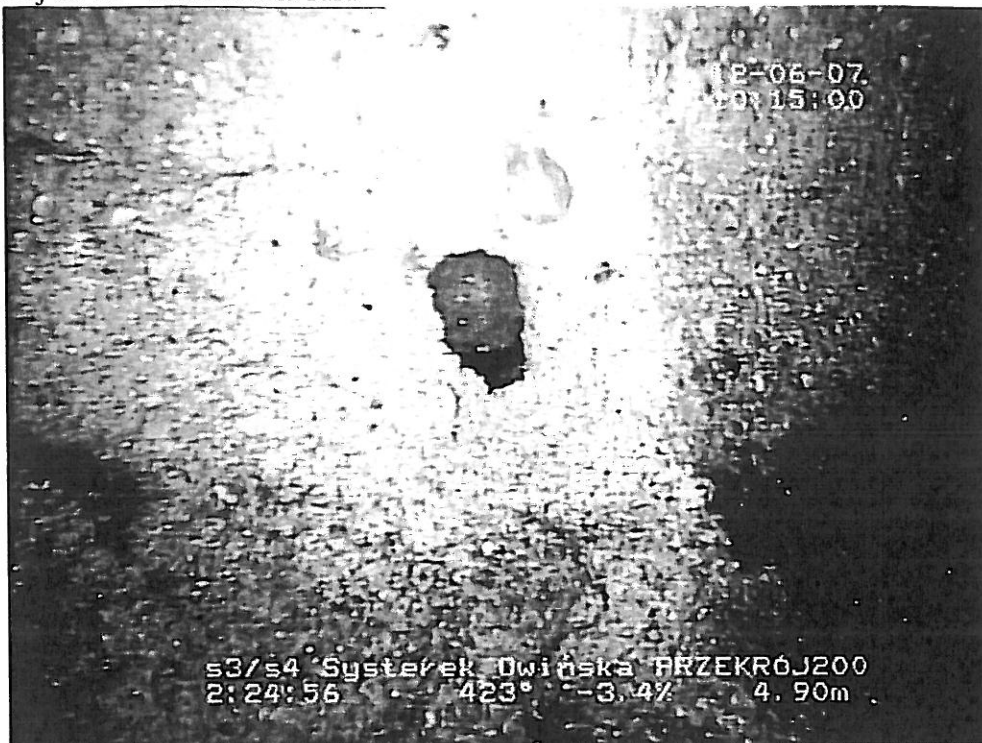
Zdj nr 11- uszkodzona rura

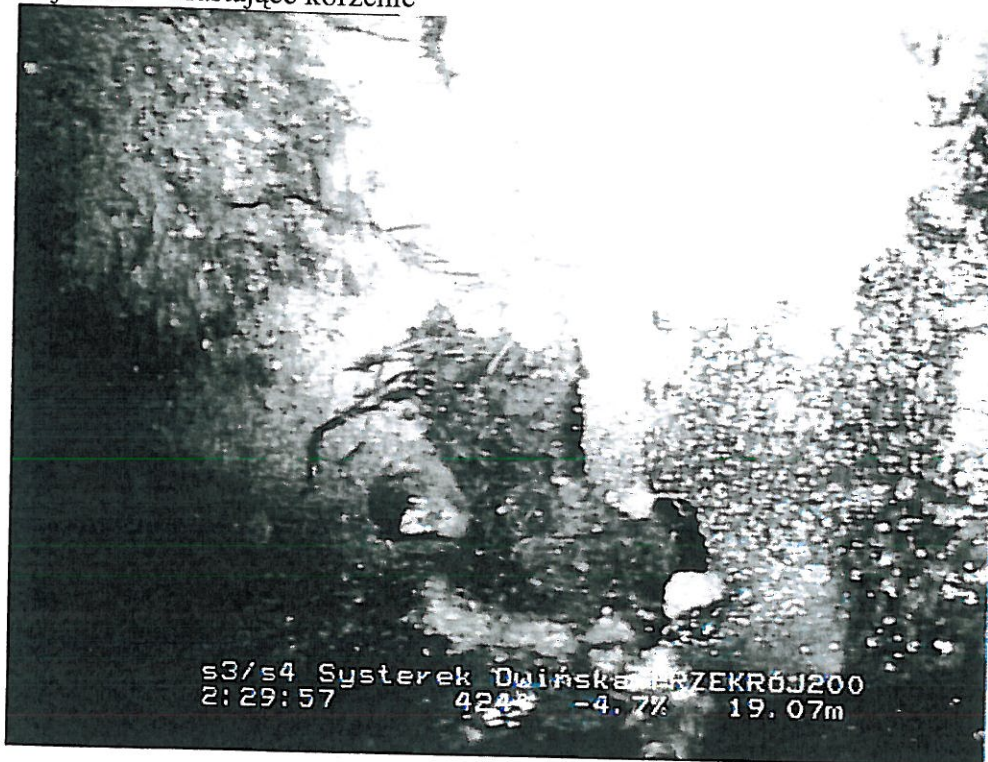
Zdj nr 13 - wrastające korzenie

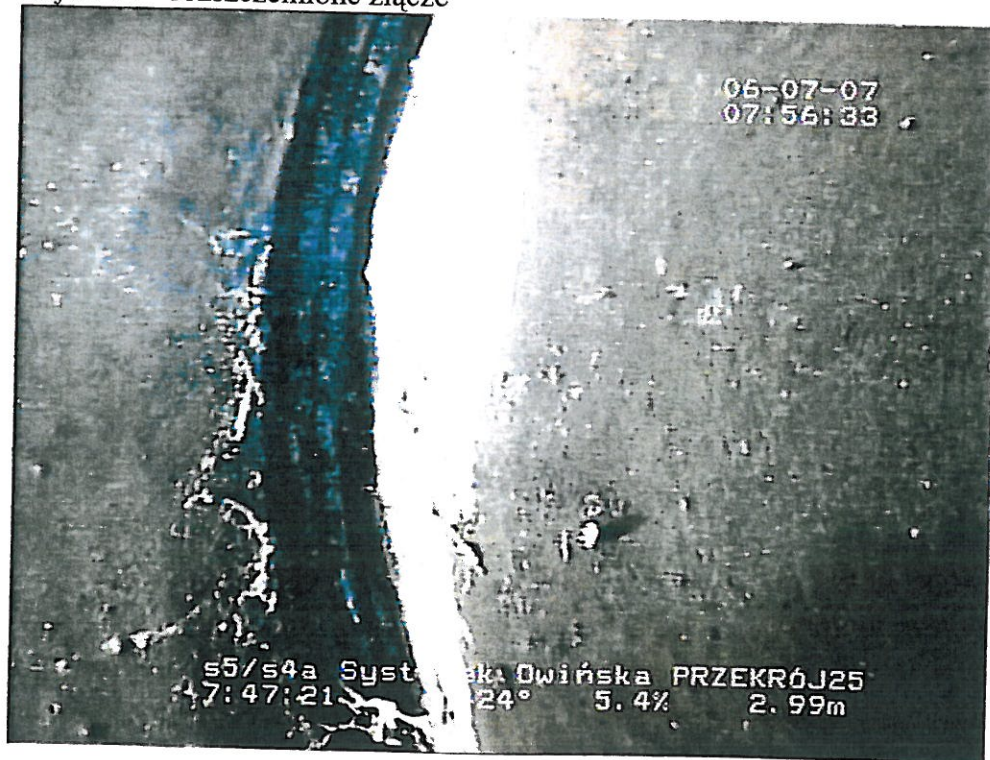
Zdj nr 14 – rozszczelnione złącze

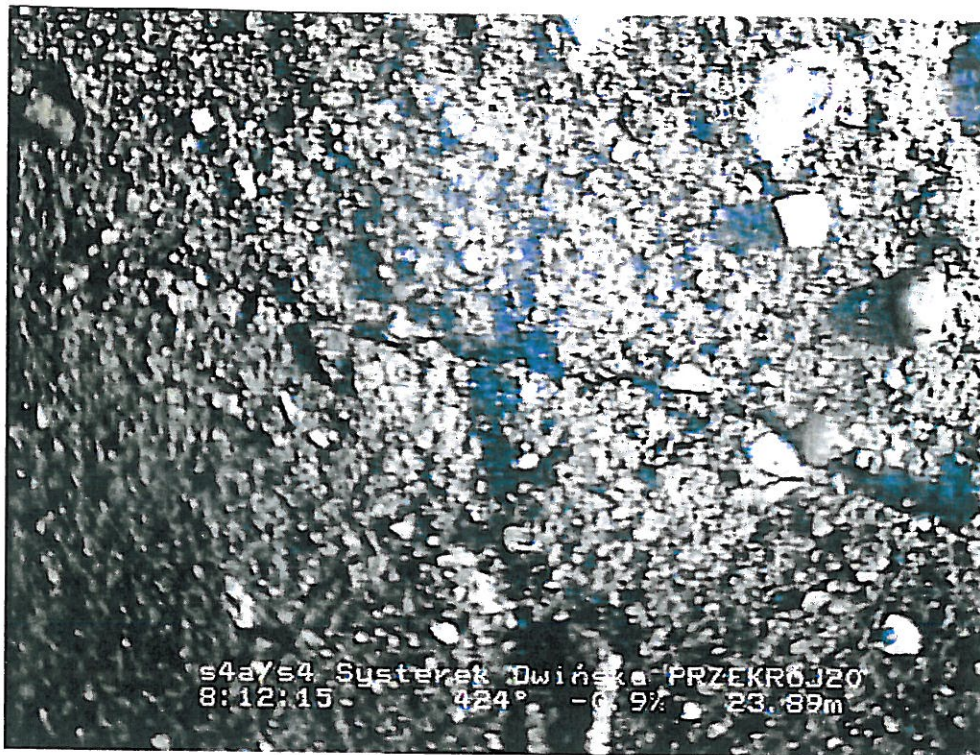
Zdj nr 15 – korozja betonu oraz pęknięcie rury

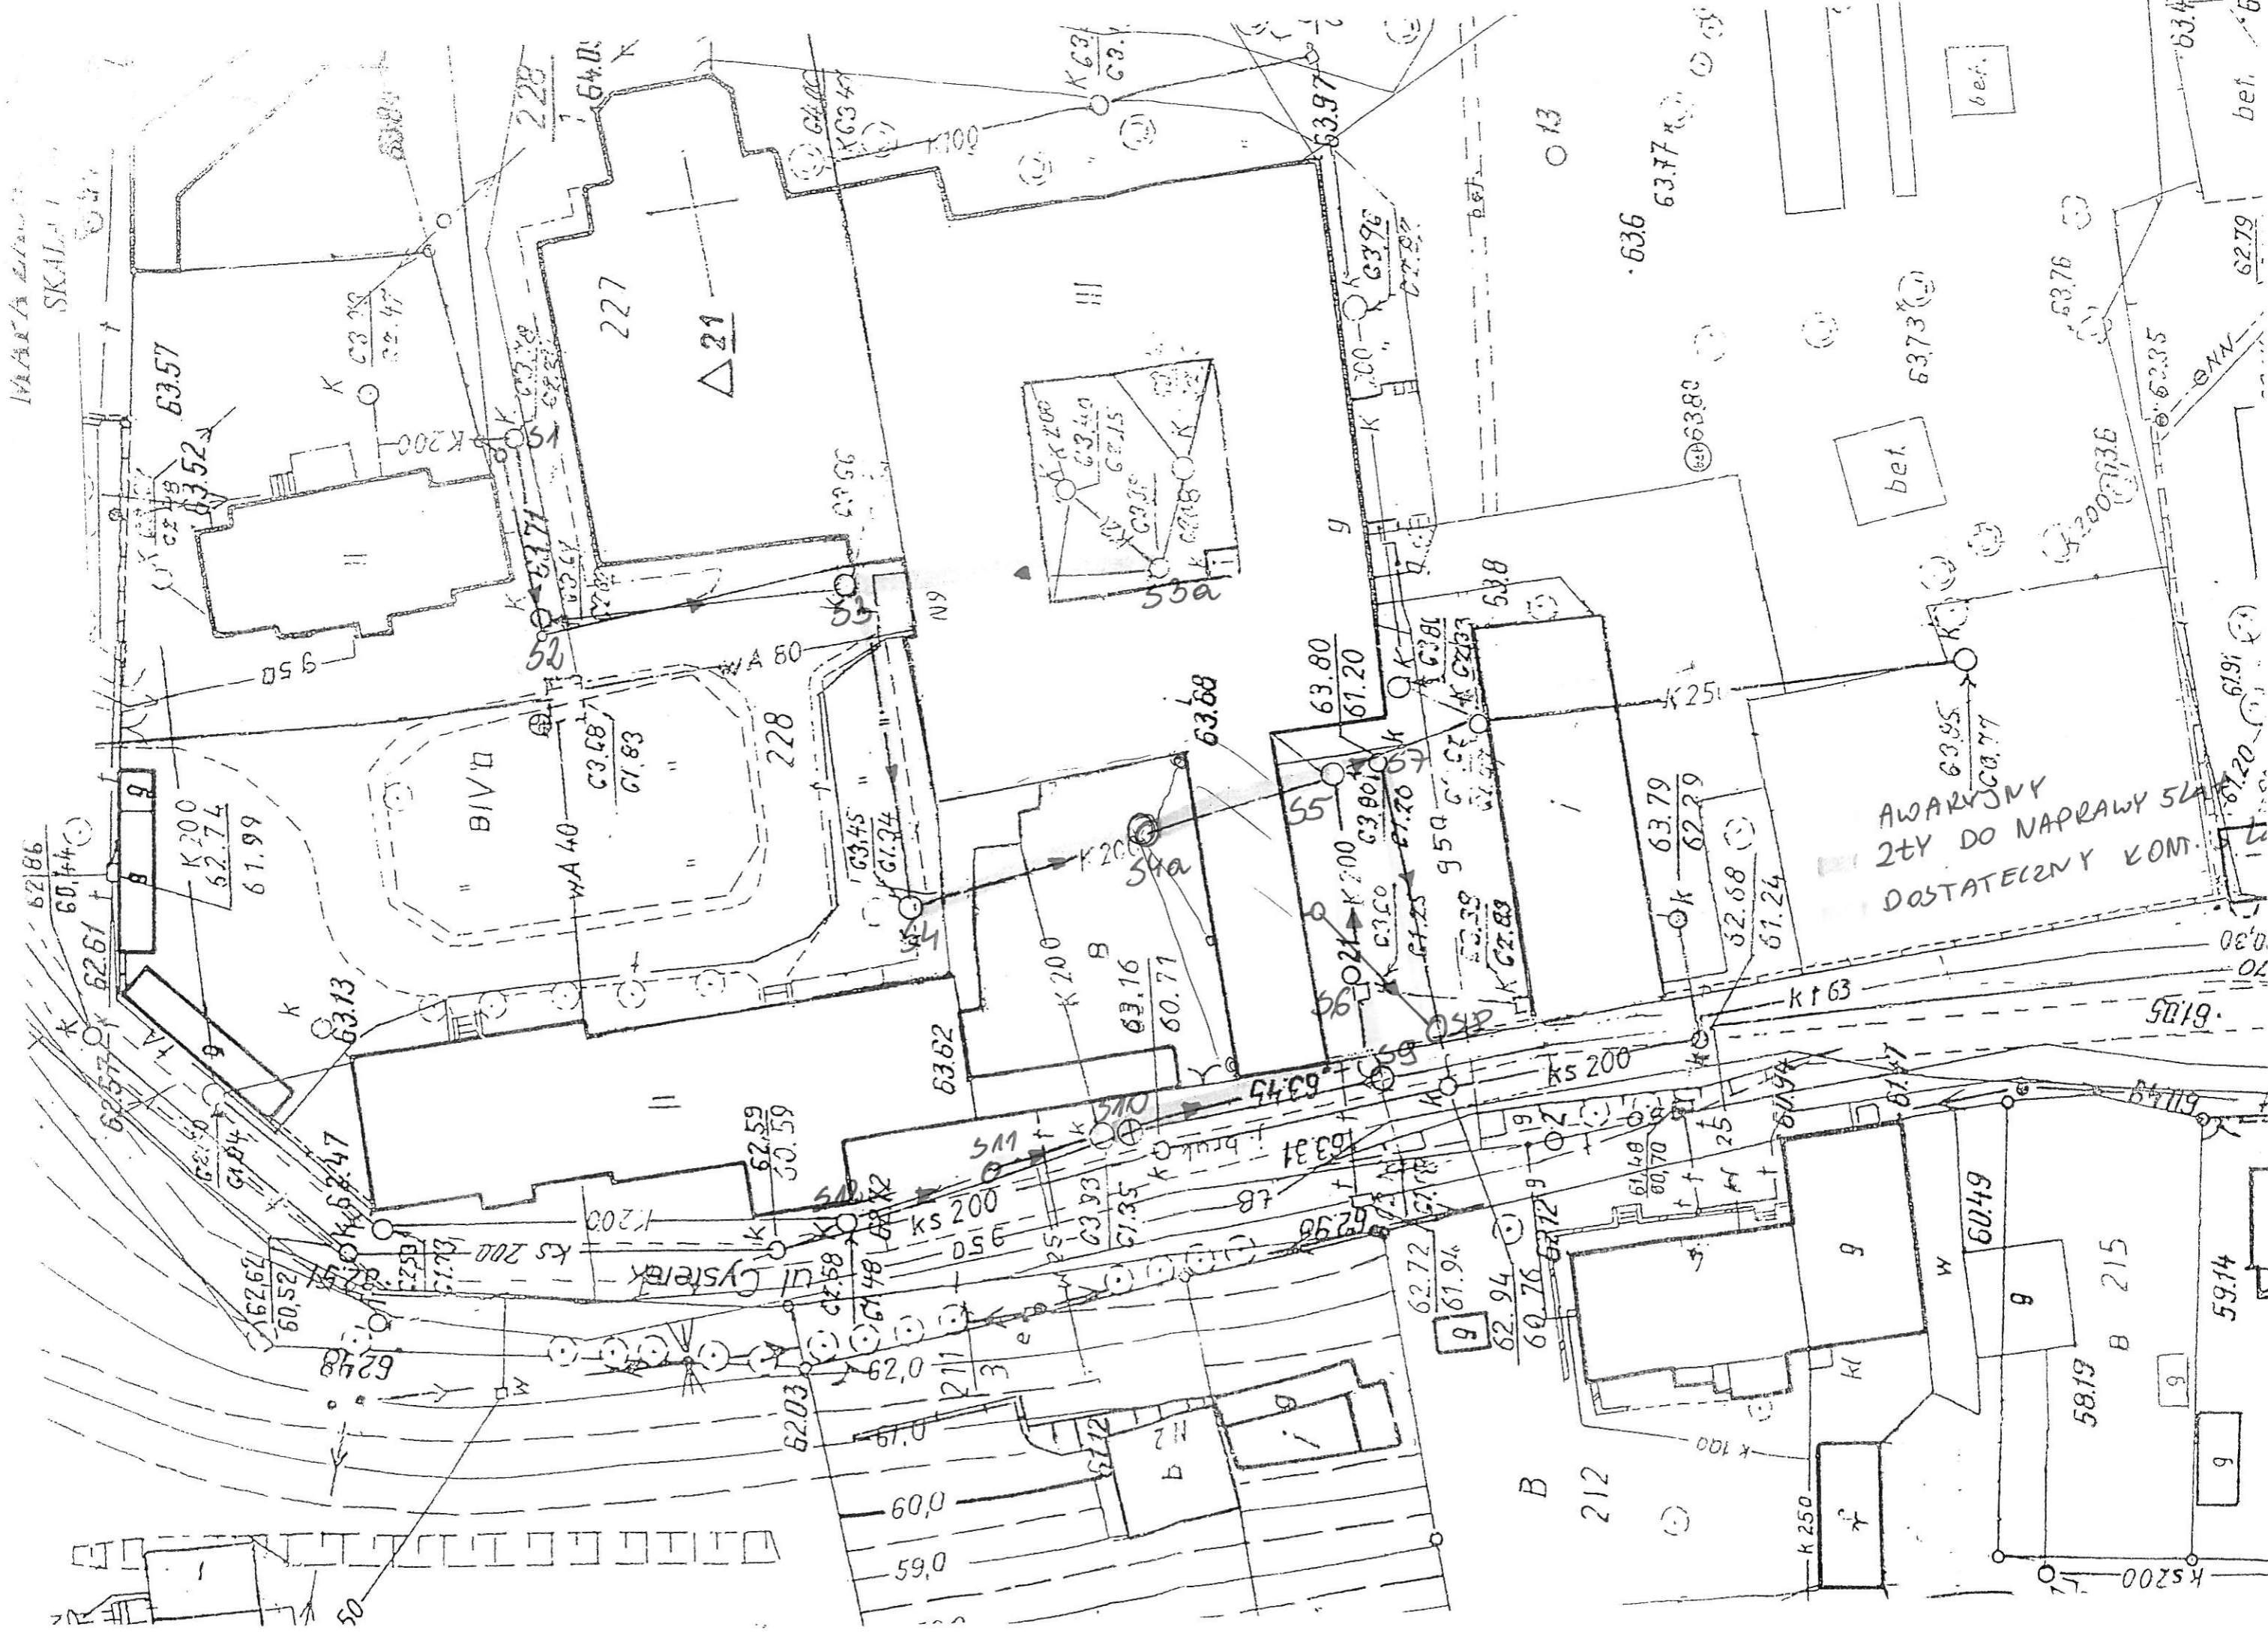
AWARYJNY
2TY DO NAPRAWY 5L
DOSTATECZNY KOM.

Stan techniczny kanału deszczowego jest zmienny na przeglądanych odcinkach. Proponuje się dokonanie naprawy wykopowej przedmiotowego kanału z jednoczesnym rozdziałem sieci kanalizacji sanitarnej i deszczowej.
