**EKSPERTYZA TECHNICZNA POSADZKI**  
**W POMIESZCZENIU BUDYNKU DYDAKTYCZNEGO**  
**NA TERENIE ZESPOŁU SZKÓŁ W ROKIETNICY**

Powiat Poznański  
ul. Jackowskiego 18  
60-509 Poznań

Ekspertis Sp. z o. o. Sp. k.  
ul. Nieszawska 1  
61-021 Poznań

marzec 2017

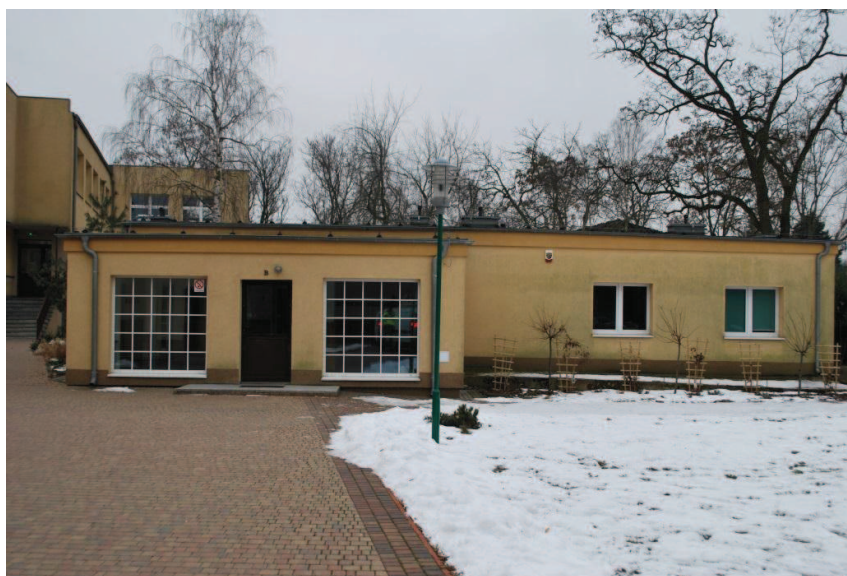
**Fot 2.** Ogólny widok budynku od strony północnej

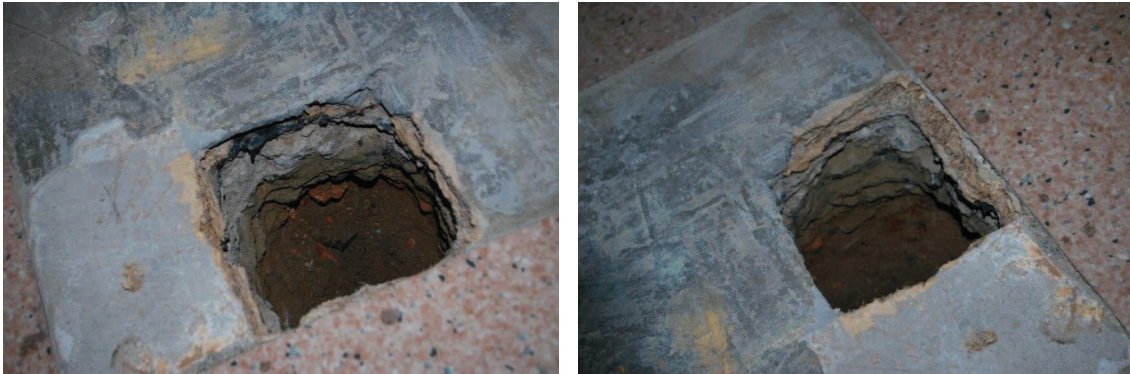
Na podstawie odkrywki nr 1 (Fot. 3-4) stwierdzono, iż posadzka wykonana została z wykładziny tworzywowej PVC ułożonej na cienkowarstwowej wylewce wykonanej na podkładzie z płyty pilśniowej i podbetonu, ułożonych na podbudowie z gruzu. Pod płytą pilśniową ułożono 2 warstwy papy asfaltowej, papę ułożono również pomiędzy podbetonem a podbudową betonową. Odkrywkę nr 1 wykonano do poziomu gruntu rodzimego. Układ warstw posadzki przedstawia poniższy schemat (Rys. 1.).

Fot 3-4. Odkrywka posadzki nr 1 w pomieszczeniu budynku dydaktycznego.

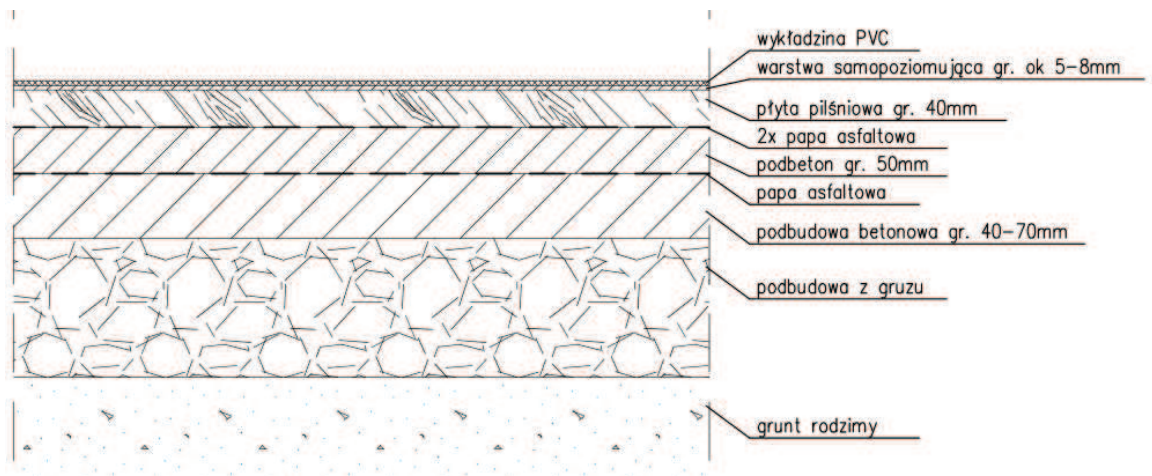
Rys. 1. Schemat warstw posadzkowych w miejscu wykonanej odkrywki nr 1.

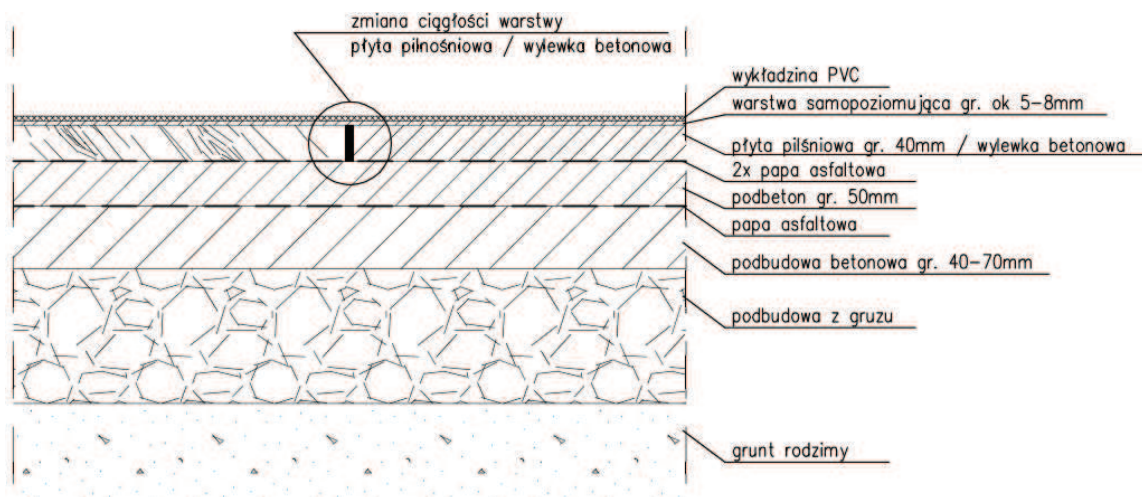
W odległości ~1,3m od ściany północnej w miejscu widocznej podłużnej deformacji wykładziny wykonano odkrywkę nr 2. Stwierdzono, iż posadzka wykonana została z wykładziny tworzywowej PVC ułożonej na warstwie samopoziomującej którą wykonano na wylewce betonowej i podbetonie, ułożonych na podbudowie z gruzu. Pod wylewką betonową ułożono 2 warstwy papy asfaltowej, papę ułożono również pomiędzy podbetonem a podbudową betonową. Odkrywkę nr 2 wykonano do poziomu gruntu rodzimego. Układ warstw posadzki przedstawiono na rys.2.

**Rys.2.** Schemat warstw posadzkowych w miejscu wykonanej odkrywki nr 2.

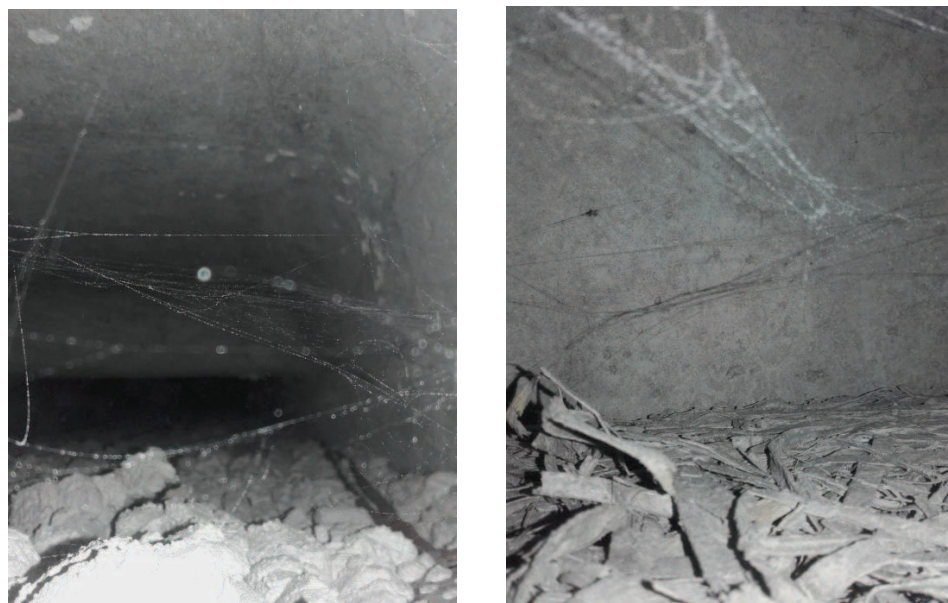
Na podstawie odkrywki stropodachu stwierdzono, że wykonany został z dachowych płyt panwiowych o rozpiętości 6,0m (Fot. 5-6), wykończonych od spodu tynkiem cementowo-wapiennym o gr. 1,5cm ułożonym na siatce stalowej. W pewnych fragmentach nad tynkiem stwierdzono występowanie warstwy izolacji z supremy o gr. 2-cm co przedstawiono na Fot. 5-6.

**Fot 5-6.** Widok na przestrzeń między płytą panwiową a warstwą tynku/izolacji.

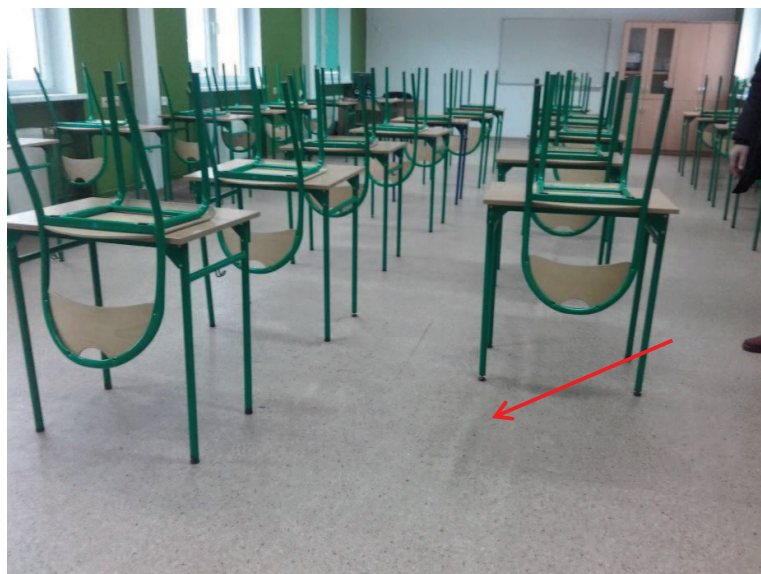
Podczas oględzin stwierdzono występowanie uszkodzeń posadzki w pomieszczeniu sali lekcyjnej budynku dydaktycznego w postaci dwóch podłużnych wybruszeń warstw wykończeniowych (Fot.7, Fot. 8, A), biegnących równolegle w kierunku podłużnym względem geometrii pomieszczenia w odległości ok 1/3 rozpiętości od ściany północnej. W miejscu powstałych garbów wykonano odkrywkę nr 2 (przedstawioną na rys.2).

**Fot. 7.** Widok ogólny na wnętrze sali lekcyjnej z widocznym wybruszeniem wykładziny

- na podstawie przeprowadzonych obserwacji stwierdzono, iż wybrzuszenia posadzki w budynku dydaktycznym spowodowane były wypaczeniem płyty pilśniowej na skutek zawilgacania wodą;
- w miejscu występowania wybrzuszenia stwierdzono zmianę podkładu pod wykładziną, w kierunku zgodnym z kierunkiem biegu wybrzuszenia, z płyty pilśniowej na wylewkę betonową;
- na podstawie obserwacji i wyników badań gruntowych wykluczono, by zawilgocenia i wybrzuszenia powierzchni posadzki powstały na skutek wody przedostającej się z gruntu na skutek nieszczelności w izolacji przeciwwodnej (warstwy posadzki zlokalizowane poniżej poziomu izolacji przeciwwilgociowej są w stanie suchym, bez oznak zawilgocenia).

Po ustaleniu źródła przecieków i właściwym zabezpieczeniu uszkodzonej instalacji sugeruje się wykonanie naprawy wykładziny z wykonaniem nowej wylewki betonowej. W przypadku stwierdzenia uszkodzeń lub uszkodzenia izolacji przeciwwodnej podczas prac demontażowych, należy wykonać nową izolację z wywiniciem na ściany. Warstwę wyrównawczą wykonać w postaci wylewki betonowej o grubości dostosowanej do poziomu posadzki istniejącej (nie mniejszej jednak niż 4cm). Nie należy stosować materiałów nasiąkliwych. Jako warstwę zewnętrzną zastosować wykładzinę tworzywową układaną z rolek.

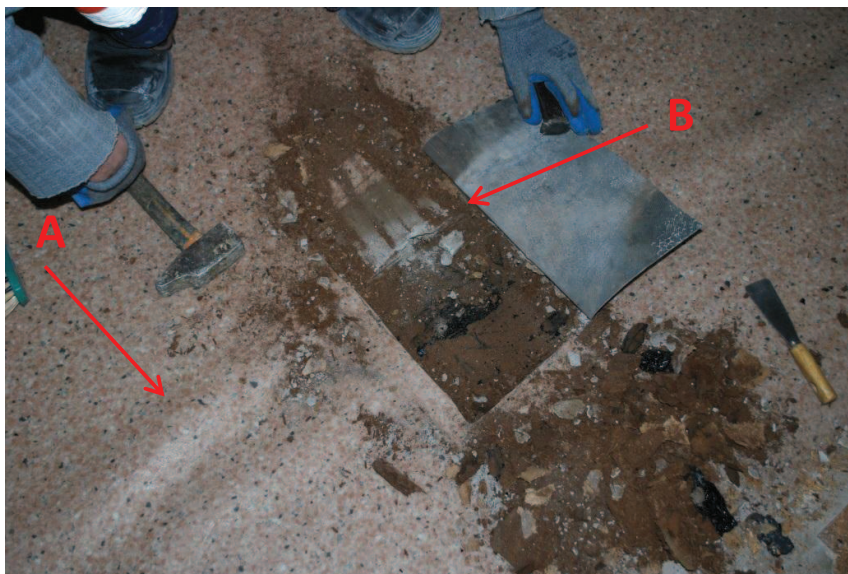
**Fot. 8.** Podłużne wybrzuszenia wykładziny oraz odkrywka nr 2 w miejscu uszkodzeń.

Na podstawie wykonanych odkrywek posadzki nr 1 oraz nr 2 stwierdzono częściowe (odkrywka nr 1) oraz całkowite (odkrywka nr 2) zawilgocenie i zagrzybienie warstwy płyty pilśniowej oraz występowanie wody (wilgoć) na górnej powierzchni warstwy papy asfaltowej, ułożonej pod płytą pilśniową (Fot. 9-11). Nie zaobserwowano występowania wody w warstwach ułożonych poniżej ani a warstwie gruntowej zalegającej pod warstwą podbudowy. Nie stwierdzono również uszkodzeń ani nierówności warstw podłogi położonych poniżej papy asfaltowej, braku ciągłości papy asfaltowej. W miejscu powstania skrajnego garbu stwierdzono zmianę zastosowanej podbudowy pod wykładziną na warstwę wylewki betonowej (Fot. 8, B).

Z dużym prawdopodobieństwem sugeruje się, iż powodem występowania zawilgoceń może być sączenie z przewodów instalacji c.o. (lub innych) zlokalizowanych w obszarze ściany północnej budynku. W tej sytuacji woda z instalacji zabudowanej wylewką betonową, wzdłuż ściany północnej, przedostawać się może szczeliną pomiędzy izolacją przeciwwodną (papa asfaltowa), a warstwą wylewki betonowej, do miejsca zmiany ciągłości warstwy z wylewki na płytę pilśniową. Na skutek dopływu wody płyta pilśniowa zwiększa swoją objętość, a przy braku możliwości odparowania nadmiaru wody ze względu na dużą szczelność wykładziny podłogowej powoduje powstanie wybrzuszeń. Tłumaczyłoby to powstanie podłużnych odkształceń w miejscu styku wylewki betonowej i płyty pilśniowej.

W celu określenia źródła wody w posadzce należy przeprowadzić dodatkowe badania ubytku czynnika wodnego z instalacji w które wyposażony jest przedmiotowy budynek. W przypadku ustalenia źródła zawilgoceń należy dokonać demontażu warstw posadzki do miejsca wycieków łącznie ze skuciem wylewki betonowej. W przypadku braku zlokalizowania źródła przenikającej wody, zakres prac

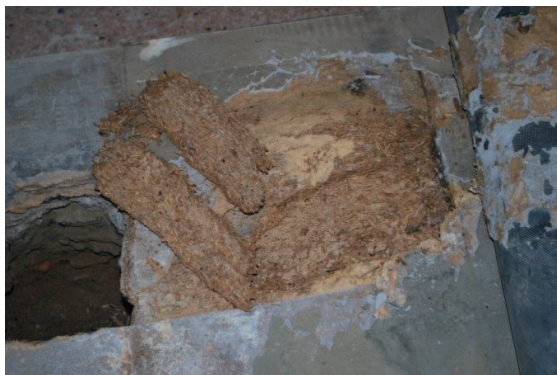
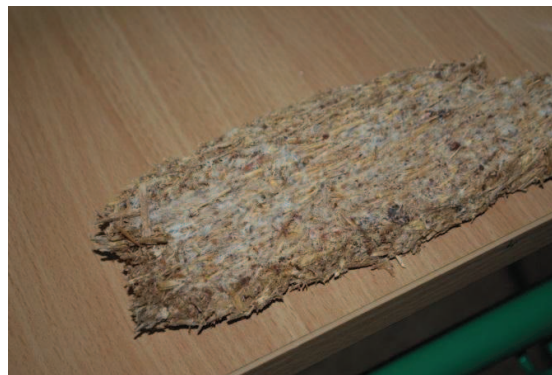
**Fot. 9-10.** Zawilgocone i zagrzybione fragmenty płyty pilśniowej w miejscu odkrywki nr 1.

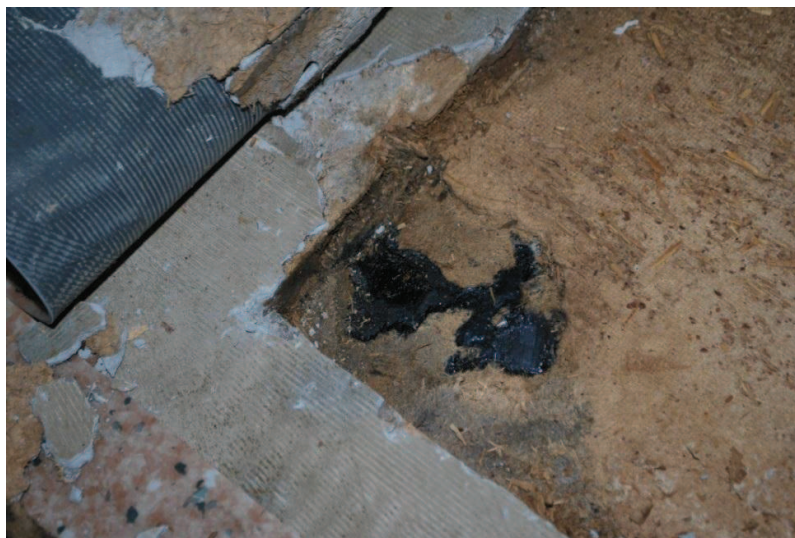
**Fot. 11.** Widoczna woda na izolacji przeciwwilgociowej w miejscu odkrywki nr 2.

Izolację przeciwwilgociową pod płytą pilśniową ułożono dwuwarstwowo. Warstwa wierzchnia, w miejscu styku z płytą pilśniową zawilgocona, miejscami mokra. Warstwa dolna sucha, bez oznak zawilgocenia. Na podstawie wykonanych odkrywek stwierdzono, iż warstwa izolacji przeciwwilgociowej jest szczelna.

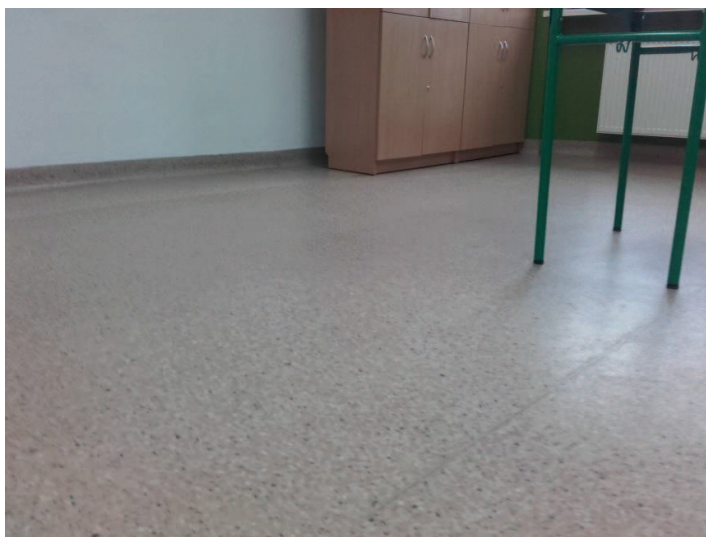
W trakcie wizji lokalnej stwierdzono również przemieszczenie pionowe posadzki (osiadanie) w narożniku północno – zachodnim budynku co przedstawiono na fot.12.

**Fot. 12.** Widoczna obniżenie posadzki w narożniku północno-zachodnim

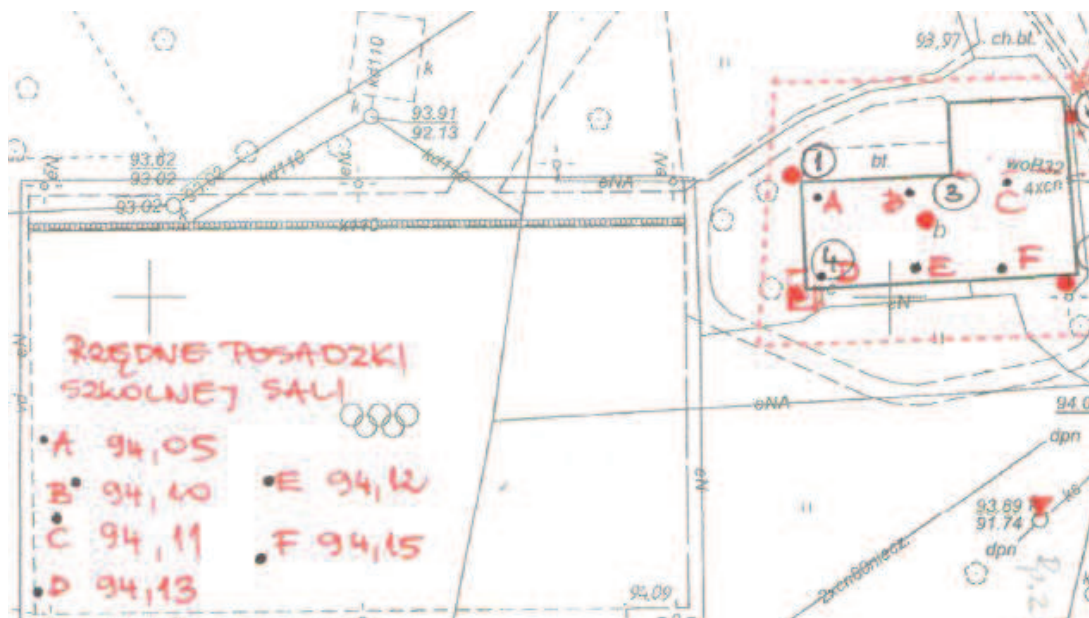
Na podstawie pomiarów rzędnych ustalono, że różnica poziomu posadzki w przeciwległych narożnikach sali (punkty oznaczone jako A i F) dochodzi do 10cm co przedstawiono na rys.3.

**Rys.3.** Rzędne posadzki w sali lekcyjnej ustalone na podstawie pomiarów niwelacyjnych

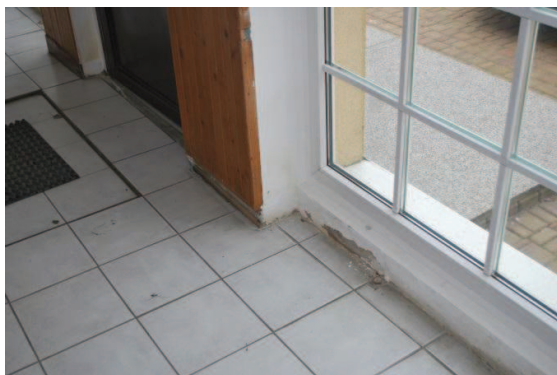
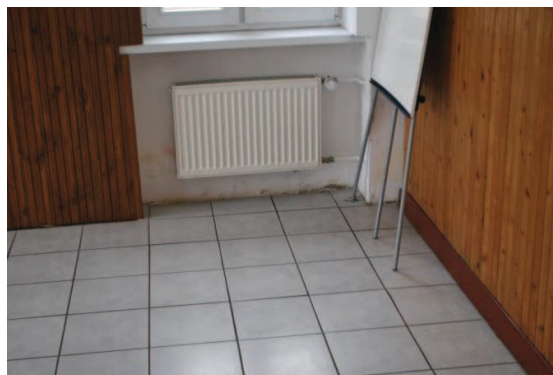
W trakcie wizji lokalnej poddano również oględzinom pomieszczenia hallu. Nie stwierdzono występowania zacieków na suficie zaobserwowano natomiast zawilgocenia na ścianach zewnętrznych. Zasięg zawilgocień obejmował fragmenty ścian zlokalizowane pod oknami bezpośrednio nad posadzką pomieszczenia, co przedstawiono na fot. 13-14.

**Fot. 13-14.** Widoczne zawilgocenia ścian zewnętrznych w pomieszczeniu komunikacji.

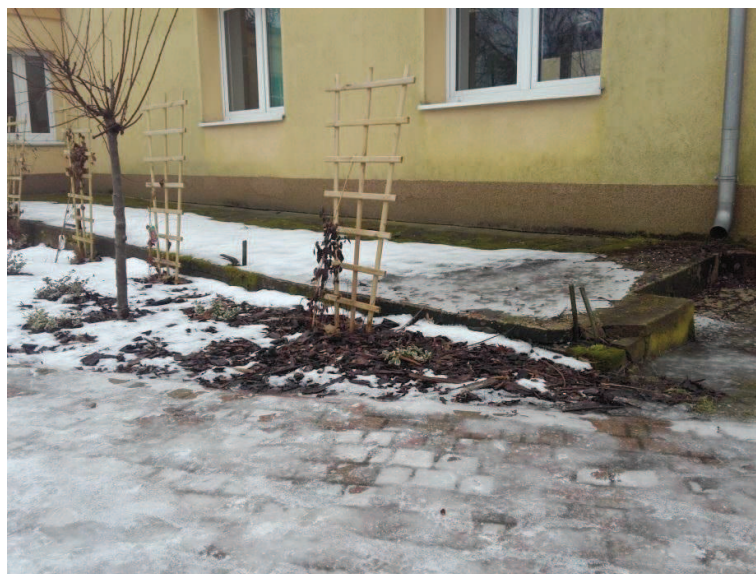
W trakcie oględzin z zewnątrz budynku stwierdzono występowanie zazielenienia elewacji, szczególnie ściany północnej (Fot. 15). Przy ścianie północnej zlokalizowano betonowy podest, który wykazuje osiadania północno – zachodniego fragmentu, który jest zbieżny z miejscem i kierunkiem osiadania posadzki w sali lekcyjnej (por. Fot. 2, Fot. 12, Rys.3).

**Fot. 15.** Zawilgocenie elewacji od strony północnej, widoczne osiadanie tarasu betonowego od strony północno-zachodniej.

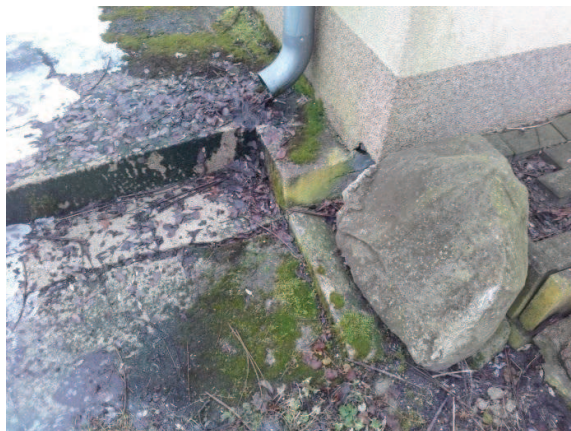
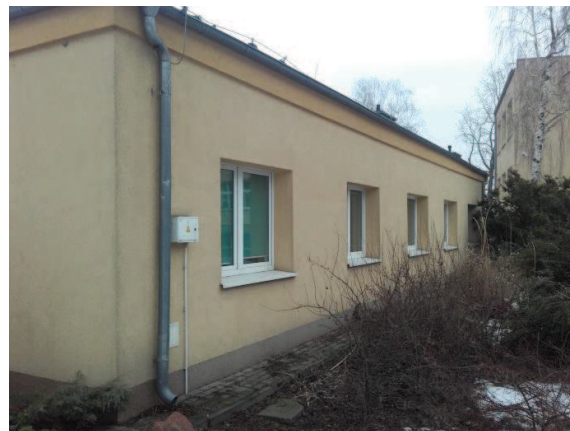
Ustalono również, że zrzut wody opadowej z połaci dachu poprzez rury spustowe odbywa się bezpośrednio na podłoże tuż przy narożnikach ścian zewnętrznych co przedstawiono na Fot. 16-17

**Fot. 16-17.** Odprowadzenie wód opadowych bezpośrednio na podłoże przy narożniku północno-zachodnim i południowo - wschodnim przedmiotowego budynku.

Migracja ww. wód w obrębie obsypki i wątpliwej jakości fundamentów, może powodować wypłukiwanie luźnego spoiwa spomiędzy kamiennej podwaliny, a w konsekwencji prowadzić do ewentualnego przemieszczania się ww. materiału i do zainicjowania nierównomiernych osiadań fundamentów.
