EKSPERTYZA TECHNICZNA

INWESTYCJA	REWALORYZACJA ZABYTKOWEGO OGRODZENIA SPECJALNEGO OŚRODKA SZKOLNO-WYCHOWAWCZEGO DLA DZIECI NIEWIDOMYCH IM. SYNÓW PUŁKU W OWIŃSKACH
ADRES INWESTYCJI	Plac Przemysława 9, 62-005 Owińska działka nr 228/1, 228/2, obr. 0010, ark. 5
INWESTOR	Powiat Poznański ul. Jackowskiego 18, 60-509 Poznań

DATA	CZERWIEC 2016 ROKU	EGZEMPLARZ	... / ...
NR KONTRAKTU	001660

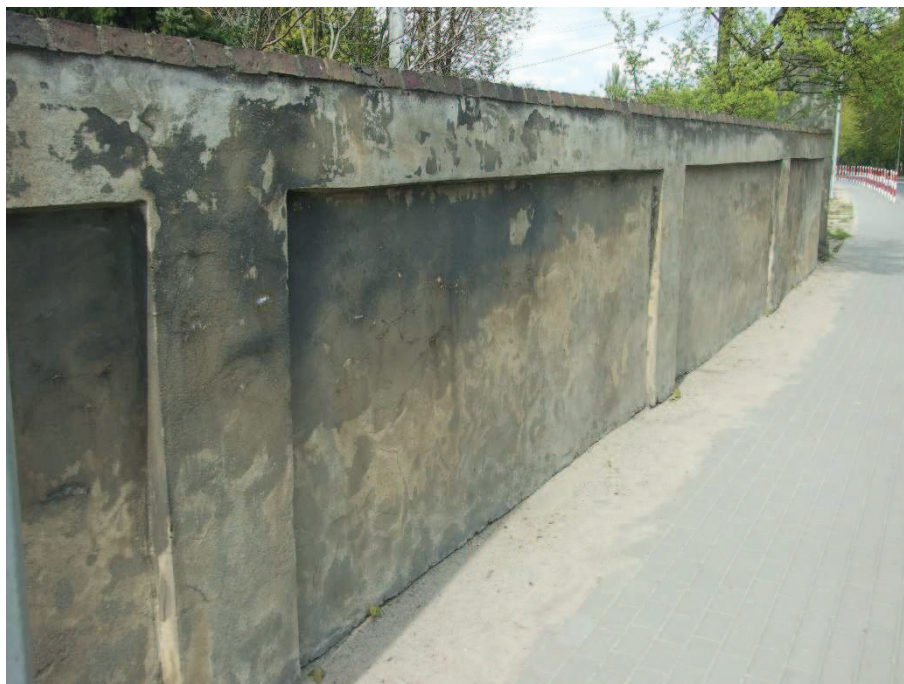
W obrębie muru A widoczne są liczne ślady zawilgocenia i zasolenia. Zawilgocenie muru spowodowało odspojenia warstwy tynku i od strony wewnętrznej jego niemal całkowite odpadnięcie. Stwierdzono lokalne skruszenie cegieł narażonych na długotrwałe działanie czynników atmosferycznych. W miejscach szczególnie zniszczonych wewnętrzne lico muru wymaga przemurowania. W obrębie bramy portalowej, stwierdzono zarysowania świadczące o odspojeniu się górnej warstwy muru. Spękania widoczne są również

Fot. 1. Mur A - widok od strony ul. Poznańskiej - widoczne ślady zawilgocenia.

Wszelkie ubytki w strukturze murów należy uzupełnić zapewniając poprawne przewiązanie cegieł. Należy wykonać izolację pionową i poziomą murów oraz odtworzyć tynki i ceglana czapę okapową zabezpieczając mur przed podciąganiem wilgoci z gruntu i przed wpływem czynników atmosferycznych.

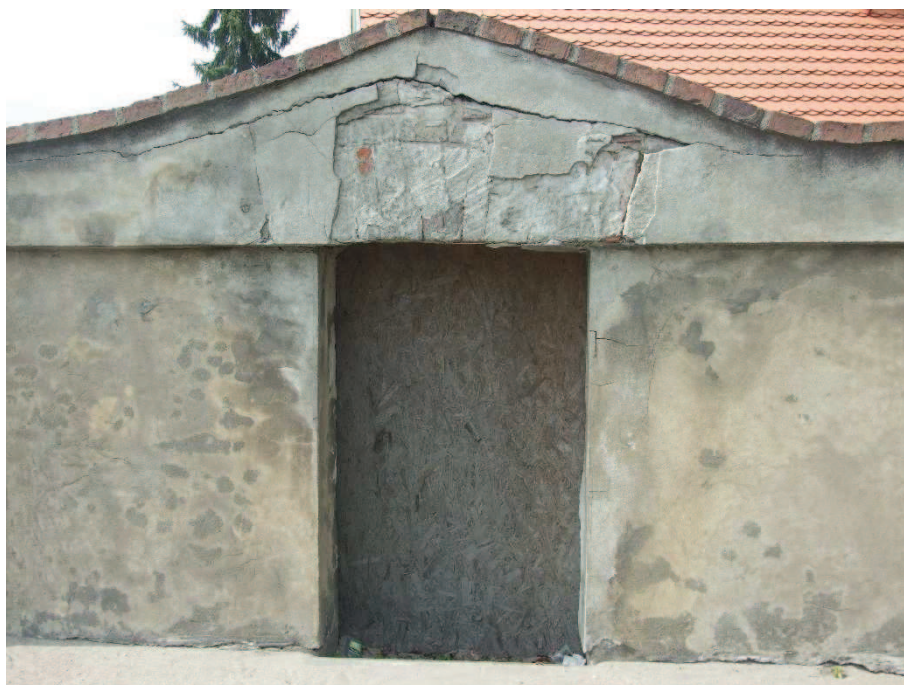
w pobliżu otworu zlokalizowanego w środkowej części muru oraz przy przepuszczeniu nad ciekim wodnym w południowej części. W obrębie wtórnych zamurowań stwierdzono niewłaściwe przewiązanie cegieł. W wykonanej odkrywce ławy fundamentowej stwierdzono skruszenie cegieł narażonych na działanie wilgoci. Ponadto lico ławy fundamentowej jest silnie cofnięte w stosunku do lica muru ponad poziomem terenu (ława pozbawiona jest odsadzki). Skrajna przypora muru w południowej części jest przynajmniej częściowo pozbawiona ławy fundamentowej. Widoczne jest wyraźne odchylenie góry muru od pionu w kierunku do wewnątrz działki.

Fot. 2. Mur A - otwór w środkowej części muru - widoczne zarysowania w obrębie nadproża, widok od strony ul. Poznańskiej.

- spękania w obrębie murów należy sklamrować, np. poprzez wklejenie za pomocą żywicy prętów spiralnych; pręty o średnicy $\Phi 6$ zaleca się rozmieścić w co piątej spoinie, w bruzdach naciętych na głębokość 6,0 cm, przedłużenie prętów poza krawędź szczeliny min. 50cm w każdą stronę,

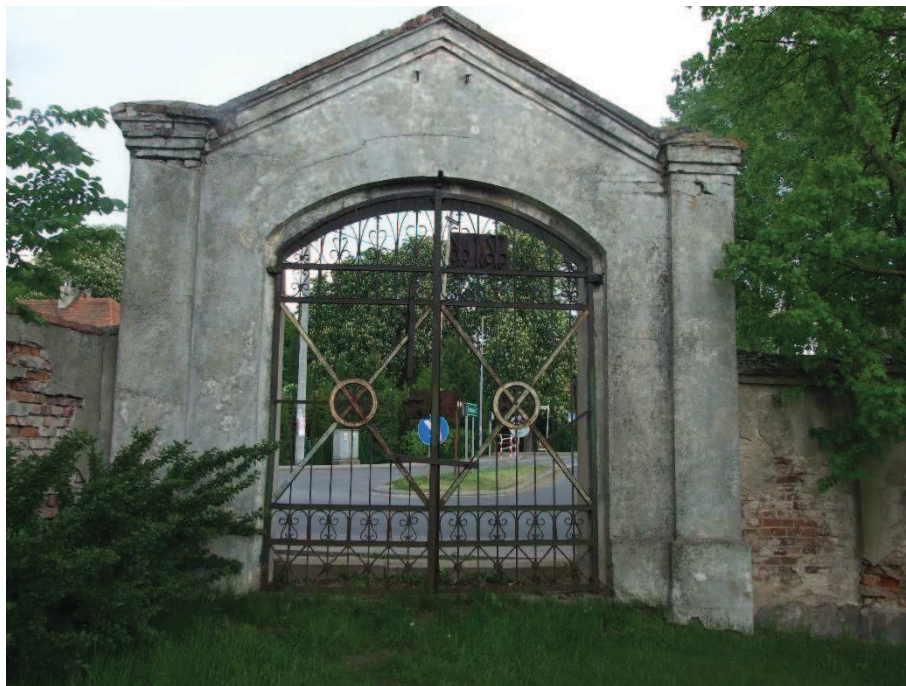
Fot. 3. Mur A - brama portalowa - widoczne zarysowanie w górnej części portalu, widok od strony parku.

- należy przemurować górną, odspojoną część portalu nad bramą w murze A, na etapie wykonawstwa ocenić stan techniczny ceglanego nadproża i ewentualnie przywrócić jego nośność,

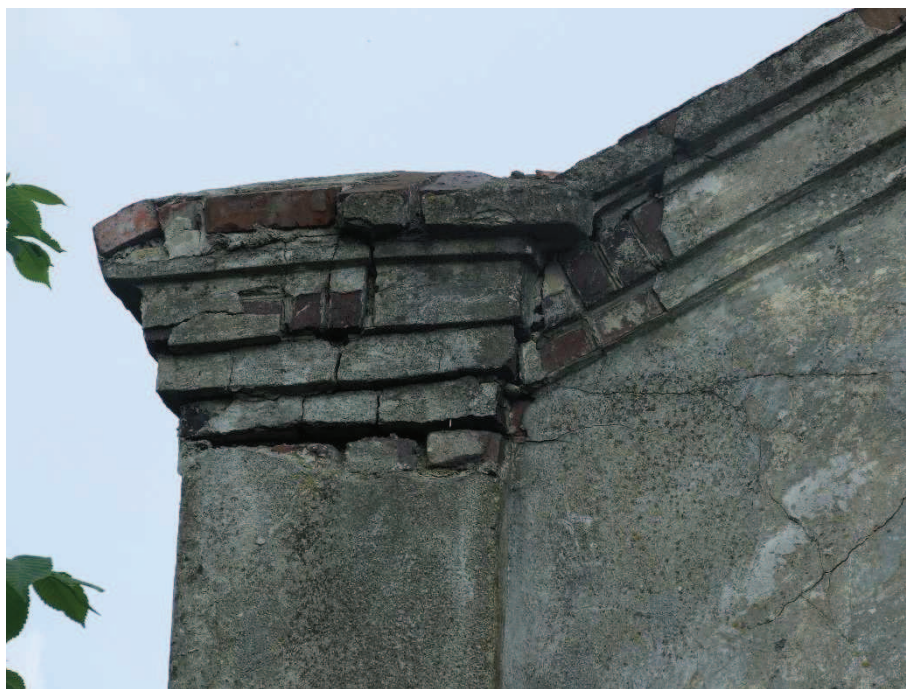
Fot. 4. Mur A - brama portalowa - widoczne zarysowanie w górnej części portalu.

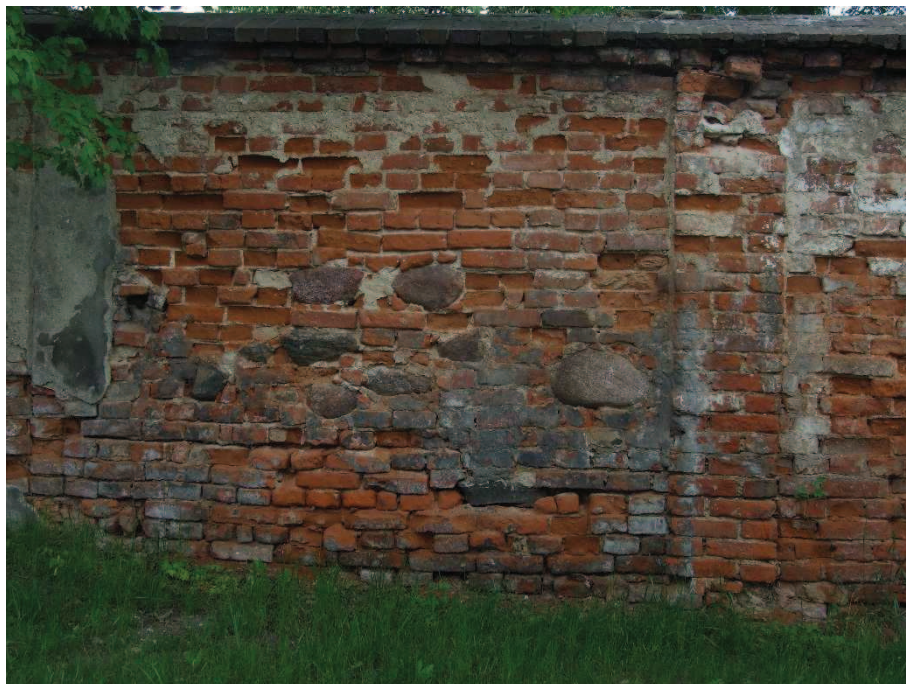
Fot. 5. Mur A - widoczne uszkodzenia cegieł, widok od strony parku.

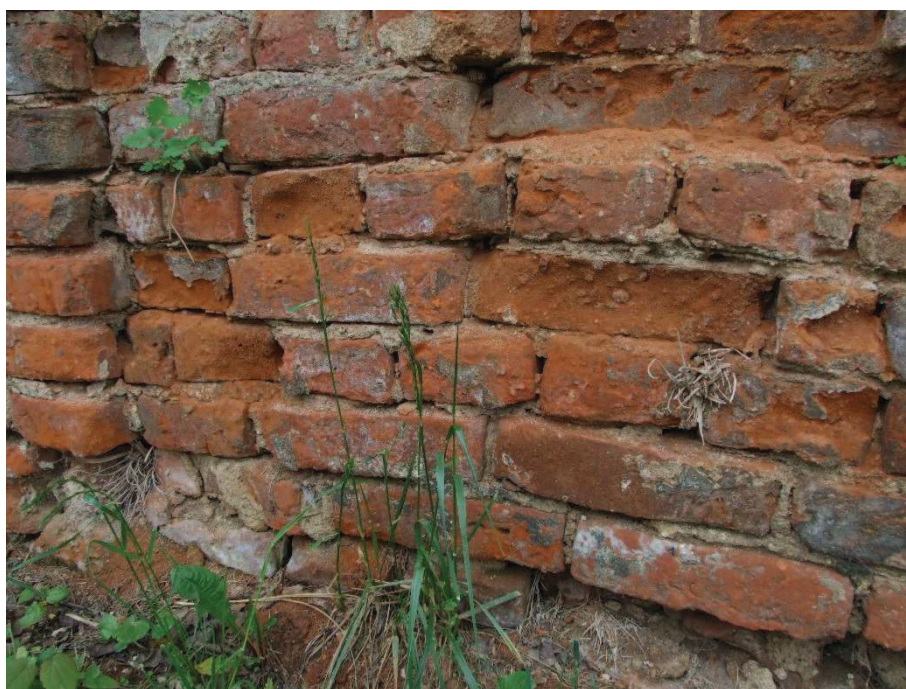
Fot. 6. Mur A - widoczne skruszałe cegły.

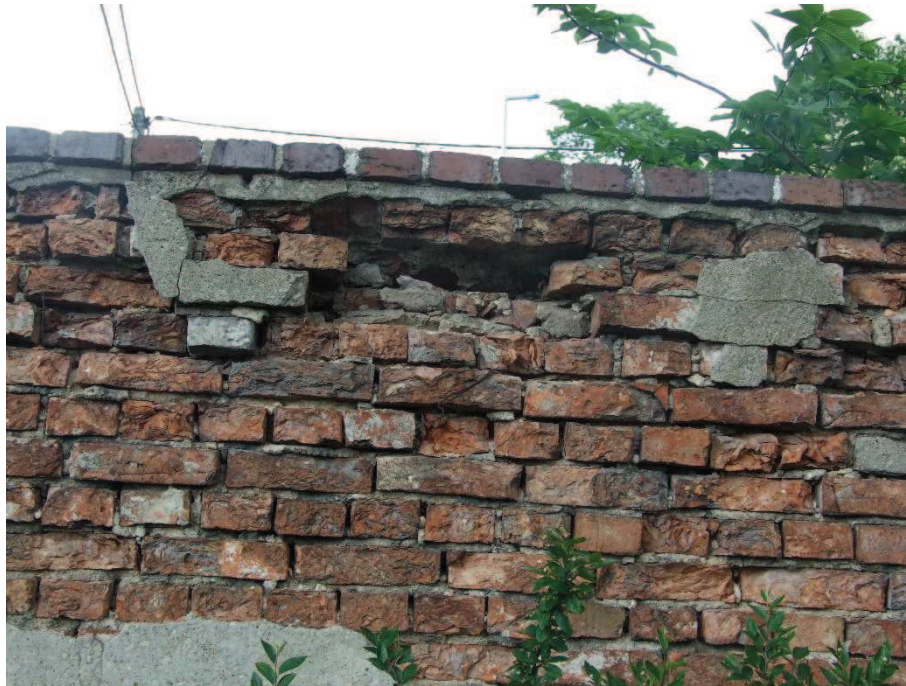
Fot. 7. Mur A - ubytek w murze wymagający przemurowania.

- należy uzupełnić ubytki w strukturze muru zapewniając przy tym poprawne przewiązanie cegieł,
- odspojone fragmenty muru należy przemurować,
- w murach należy uzupełnić brakujące spoiny, tynki usunąć i zastosować nowe wyprawy tynkarskie,

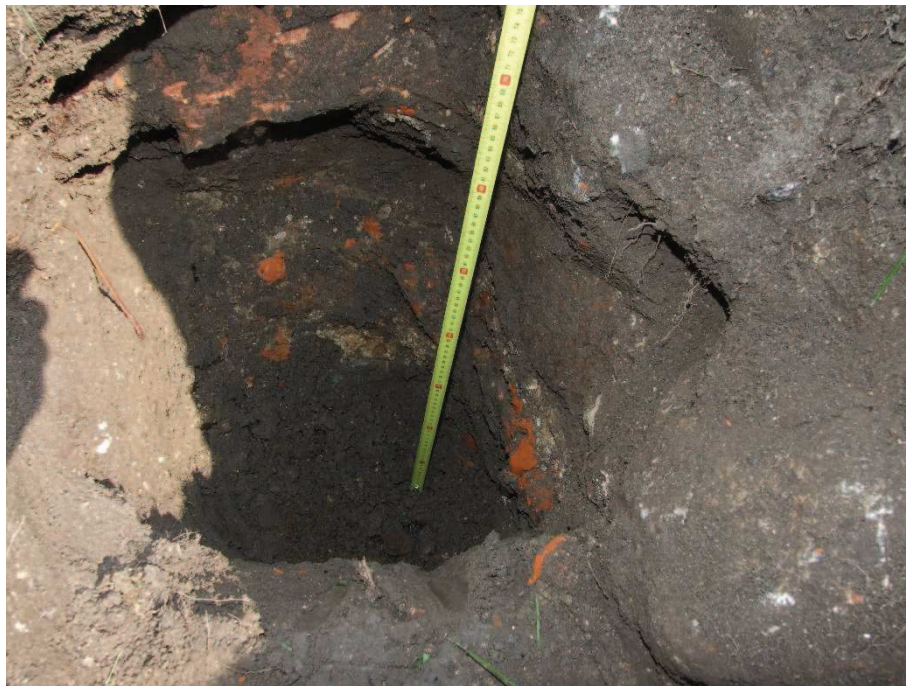
Posadowienie muru A zrealizowano w sposób bezpośredni na ławach kamienno-ceglanych. Poziom posadowienia muru określono w oparciu o wykonaną odkrywkę ławy fundamentowej na ok. 70-80cm poniżej poziomu terenu.

Fot. 8. Mur A - odkrywka ławy fundamentowej.

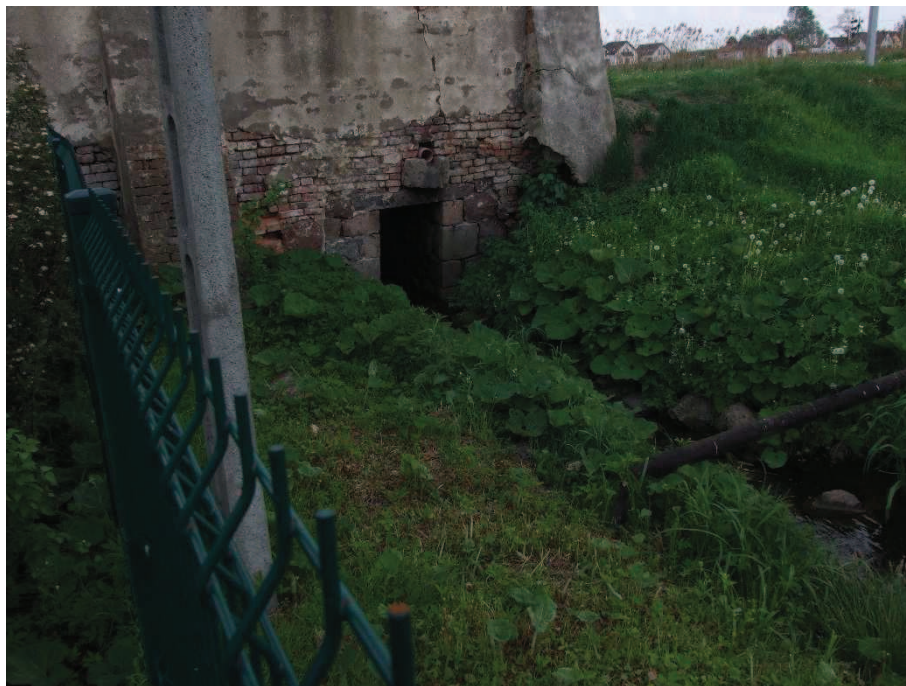
Fot. 9. Mur A - południowy koniec muru nad przepustem, widoczne pionowe zarysowanie i skrajna przypora muru pozbawiona fundamentu.

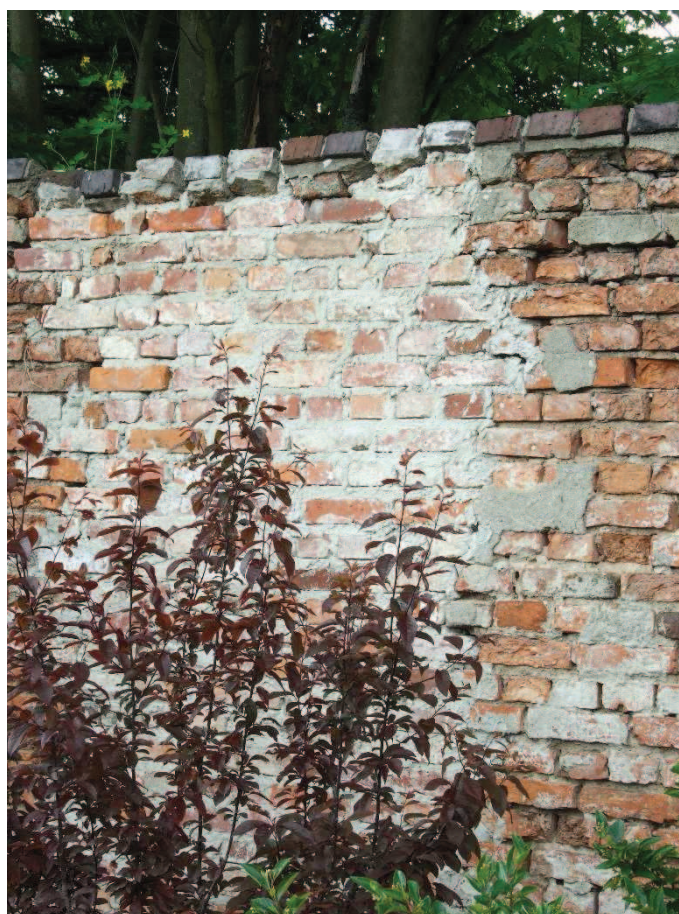
Fot. 10. Mur A - wtórne zamurowanie, widoczny brak poprawnego przewiązania muru.

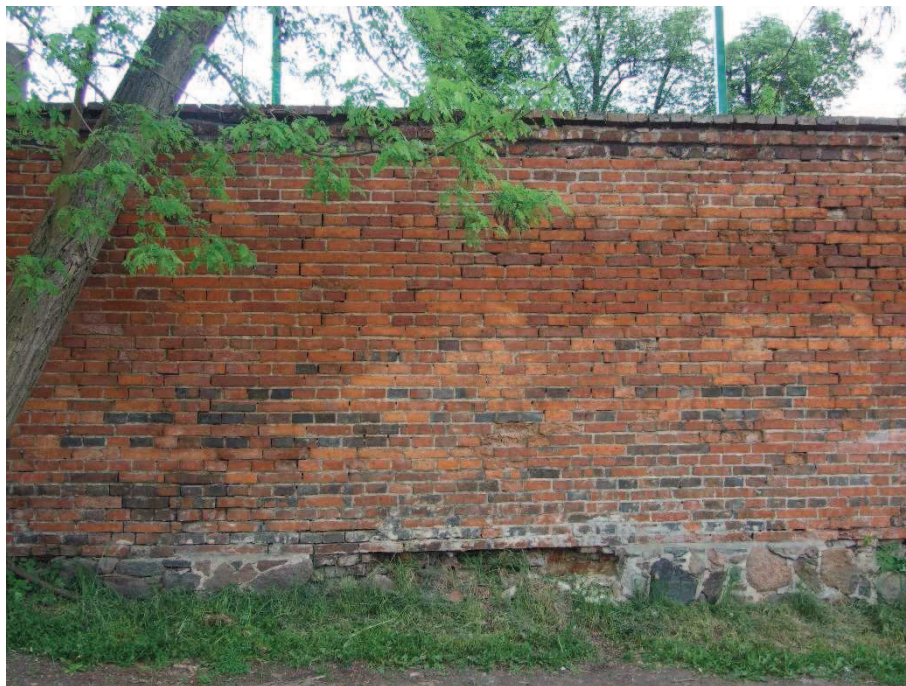
Fot. 11. Mur B - widoczne odspojenie kamiennej okładziny cokołu i ubytki spoin, widok od strony ul. Cysterek.

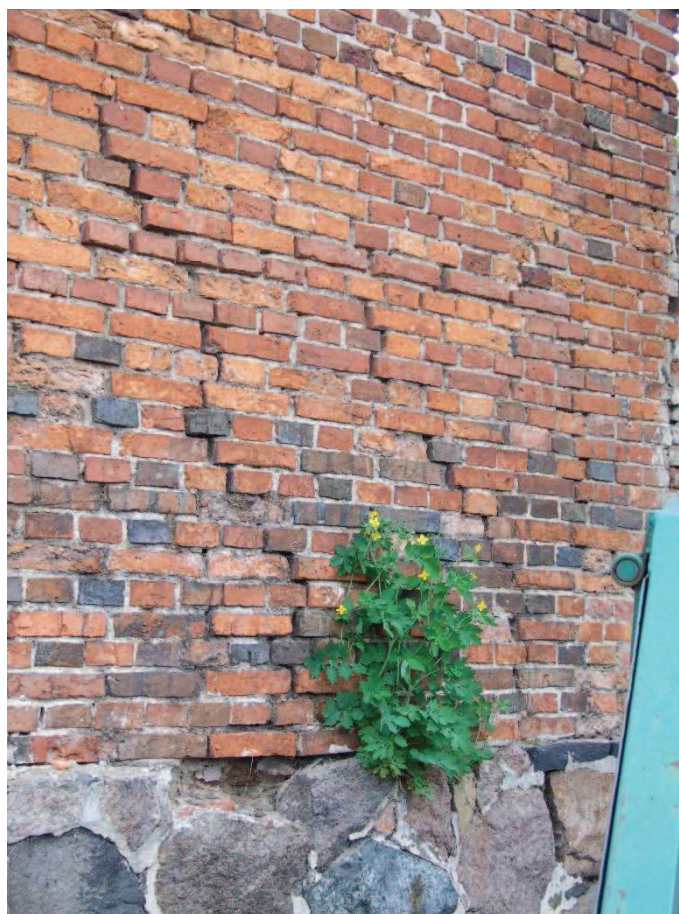
Fot. 12. Mur B - widoczne zarysowania, widok od strony ul. Cysterek.

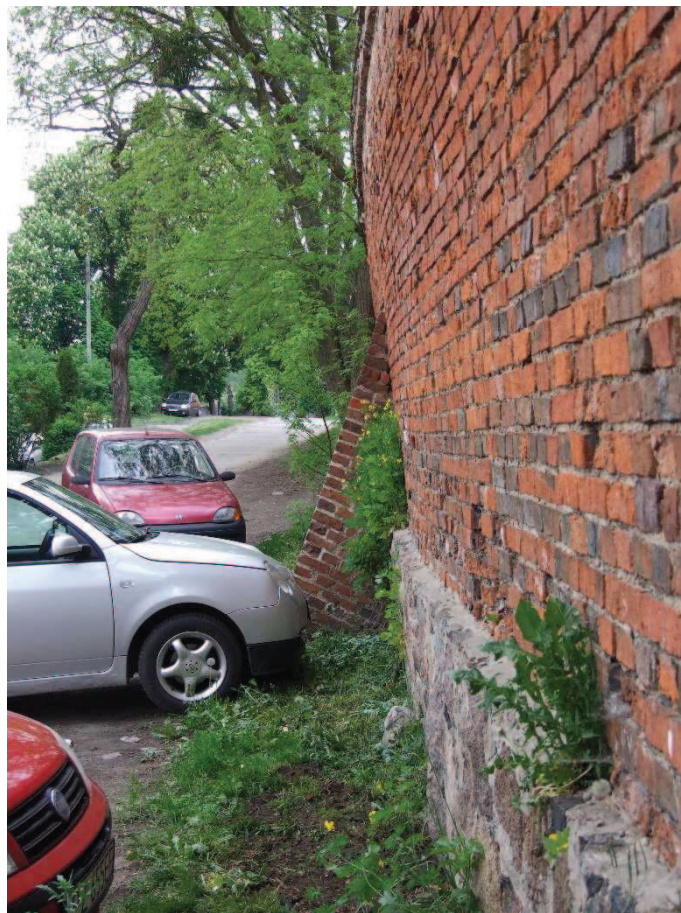
Mur B jest wyraźnie odchylony od pionu, a struktura muru wykazuje pionowe zarysowania. Odchylenie muru jest prawdopodobnie spowodowane parciem gruntu od strony boiska. Zaleca się odciążenie muru poprzez wykonanie od strony istniejącego boiska dodatkowej ściany oporowej np. z prefabrykowanych ścianek typu L przejmującej parcie gruntu przekazywane na mur. Spękania muru należy sklamrować. Na odcinku szczególnie odchylonym od pionu (ok. 30m odcinek w sąsiedztwie boiska) mur zaleca się ponownie przemurować.

Fot. 13. Mur B - widoczne odchylenie od pionu.

- zaleca się wykonanie dodatkowej ściany oporowej od strony istniejącego boiska przy murze B przejmującej parcie gruntu przekazywane obecnie na mur, ścianę zaleca się wykonać w formie prefabrykowanych ścian oporowych typu L,
- konstrukcję muru B na odcinku o długości ok. 30m wzdłuż istniejącego boiska, wykazującą silne odchylenie od pionu zaleca się ponownie przemurować,
- należy wykonać poziomą i pionową izolację przeciwwilgociową murów, uzupełnić brakujące tynki i ceglane czapy okapowe w celu zabezpieczenia murów przed niszczącym wpływem wilgoci.

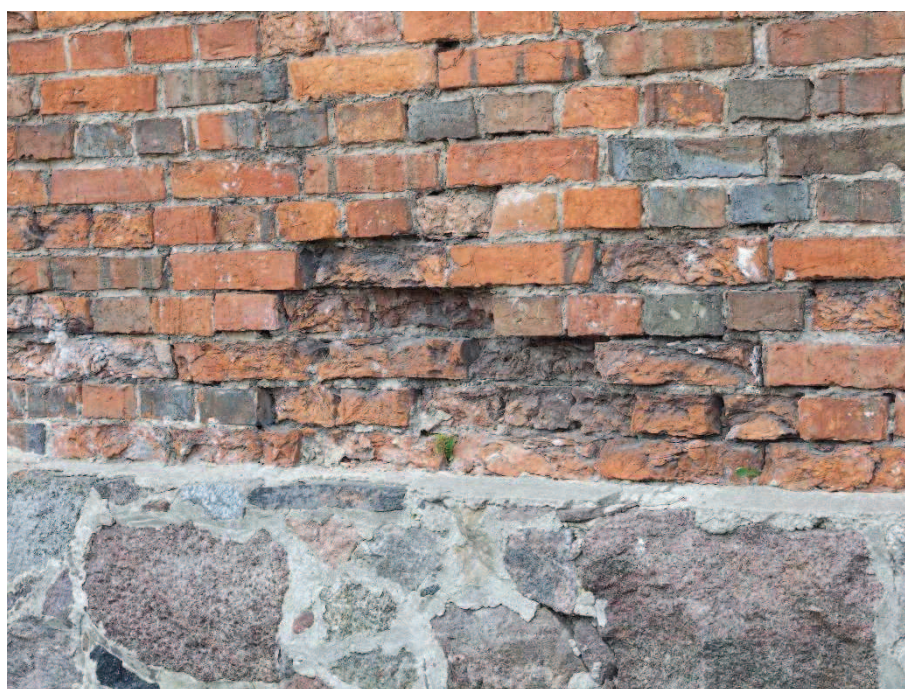
Fot. 14. Mur B - widoczny ubytek cegieł wymagający przemurowania.

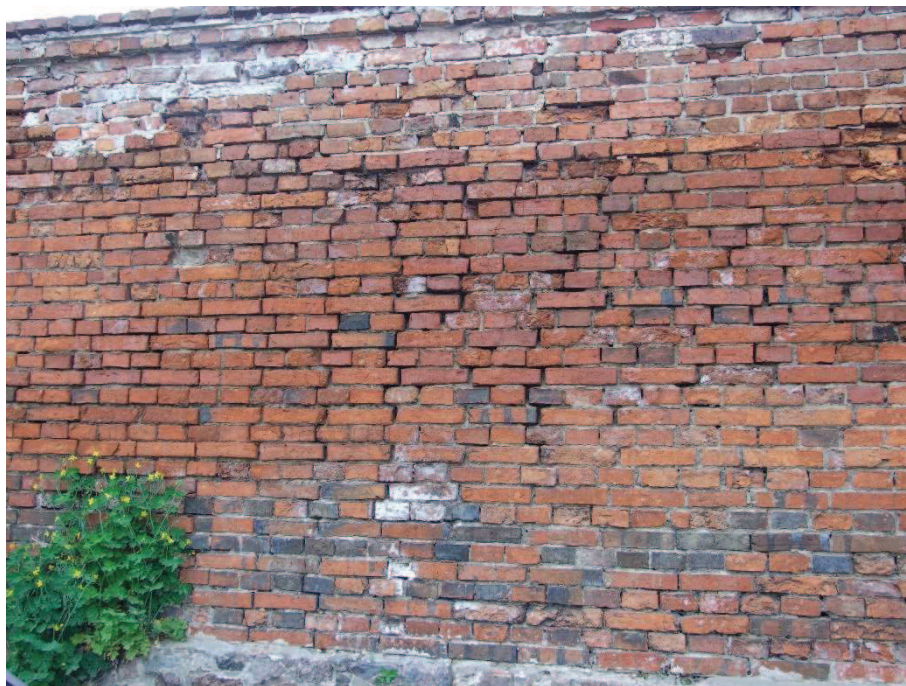
Fot. 15. Mur B - widoczne pionowe zarysowania oraz wtórne przemurowanie górnej krawędzi muru.

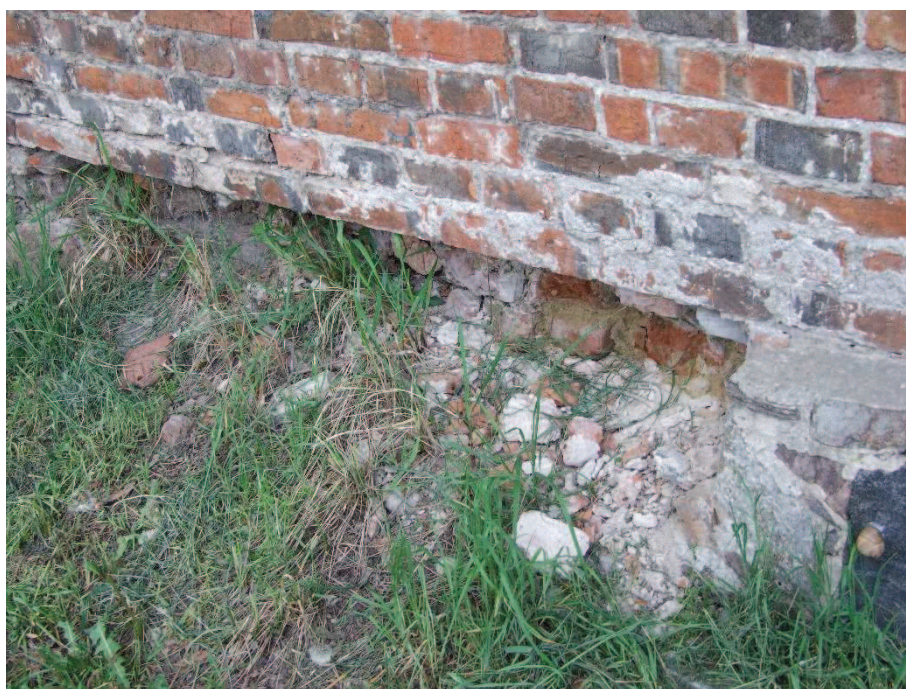
Fot. 16. Mur B - widoczne odspojenie kamiennej okładziny cokołu.

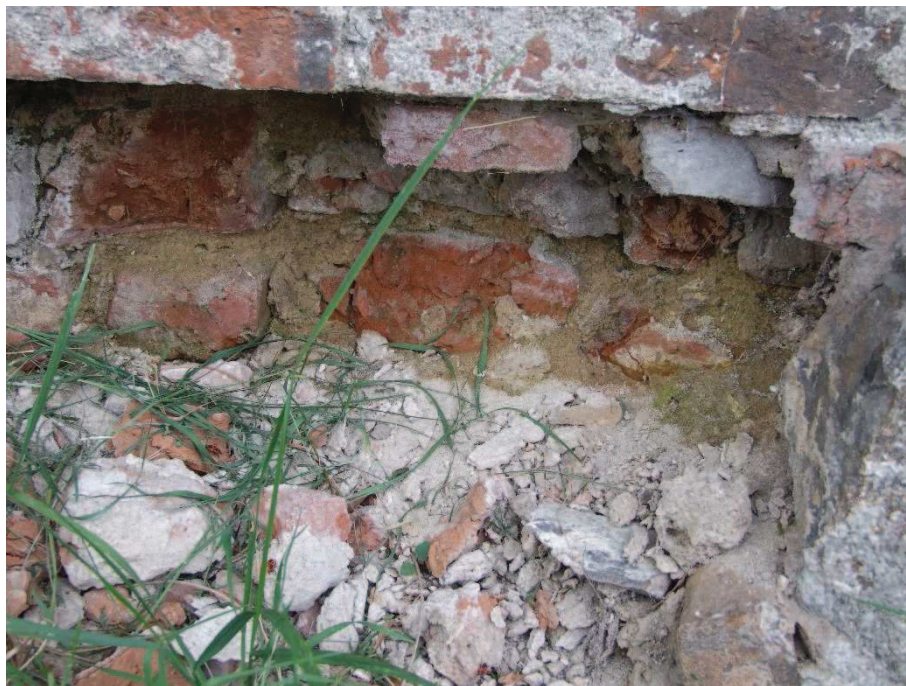
Fot. 17. Mur B - widoczne odspojenie kamiennej okładziny cokołu.

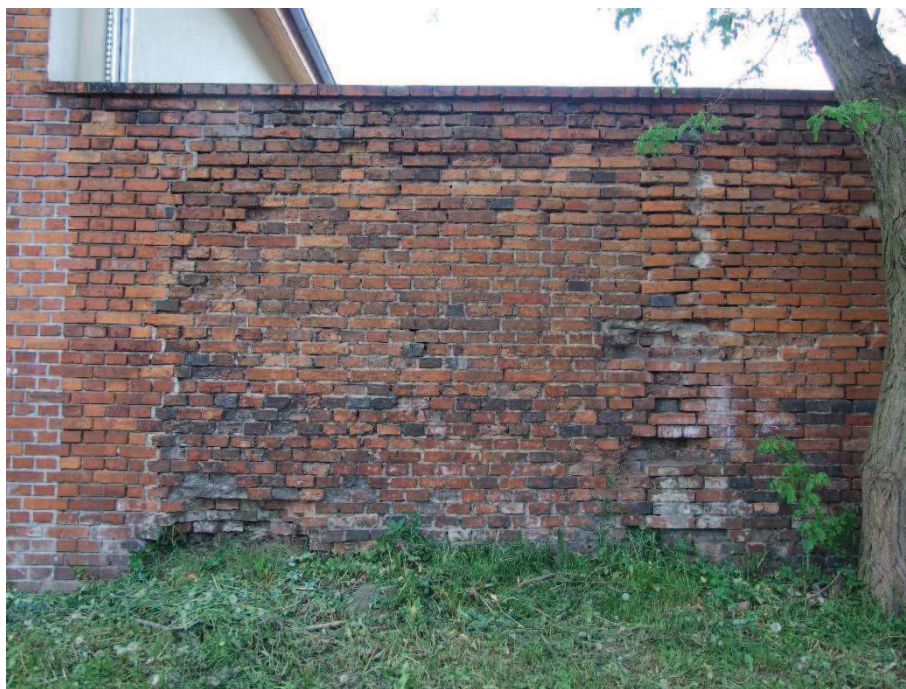
Fot. 18. Mur B - wtórne zamurowanie, widoczny brak właściwego przewiązania cegieł.
