KARTA REJESTRACYJNA OSUWISKA

30 - 21 - 125 - Os5

| 1. Miejscowość: Janowo Młyn | 2. Gmina: Pobiedziska obszar wiejski | 3. Powiat: poznański | 4. Województwo: wielkopolskie |

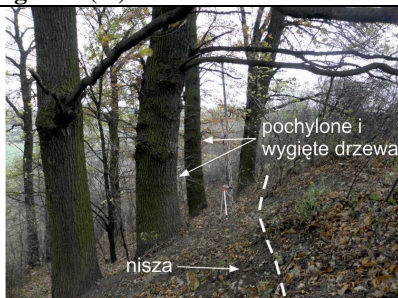
| 6. Krótki opis: W trakcie wizji terenowej (08.11.2012r.) stwierdzono przejawy niedawnych ruchów masowych ziemi. Zaobserwowano pochylenie większości starych drzew, co wskazuje że w przeszłości dochodziło tutaj do lokalnego spływania mas ziemi. | |

Fot. 17 Zbocze osuwiska w Jankowie Młyn z niszami zsuwowymi

Na obecnym etapie rozpoznania możemy stwierdzić, że mamy do czynienia z okresowo aktywnym osuwiskiem, które w całości nie nadaje się do zabezpieczenia z uwagi na powierzchnię, możliwą dużą miąższość koluwiów, duży stopień nachylenia zboczy. U podstawy osuwiska znajdują się budynki mieszkalne i gospodarcze. Obiekty te są pośrednio zagrożone w przypadku ponownych ruchów masowych. Cały obszar należy wyłączyć spod zabudowy.

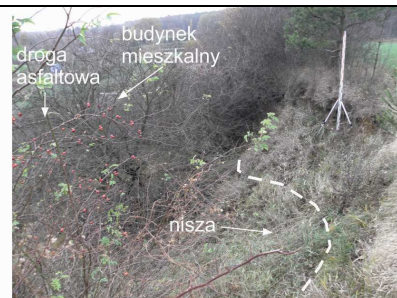
Fot. 18 Zbocze osuwiska w Jankowie Młyn z niszami zsuwowymi

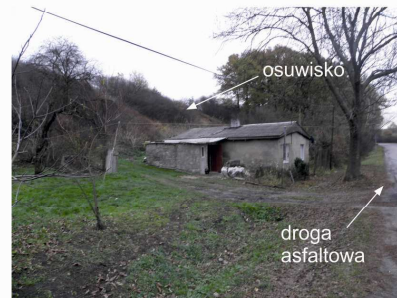
| a. szkody: | b. zagrożenia: |
|--|--|
| 2. Zabudowa: | 7. Zabudowa: Możliwość uszkodzenia budynków mieszkalnych i gospodarczych u podnóża stoku. |

Fot. 20 Budynek mieszkalny u podnóża osuwiska w Jankowie Młyn
