## KARTA REJESTRACYJNA OSUWISKA

**1. Numer ewidencyjny:  
Numer roboczy osuwiska**

Os3

1. Miejscowość: Góra	2. Gmina: Pobiedziska obszar wiejski	3. Powiat: poznański	4. Województwo: wielkopolskie
6. Mapa topograficzna: N-33-131-C-b-4 Promno	7. Arkusz SMGP 1:50 000: Pobiedziska (473)	8. Współrzędne geograficzne: 52°27'23.45" N / 17°12'6.084" E	
9. Kraina geograficzna: Pojezierze Gnieźnieńskie	10. Jednostka tektoniczna: niecka mogileńsko- łódzka	11. Zlewnia: Cybiny	12. Inne dane lokalizacyjne:

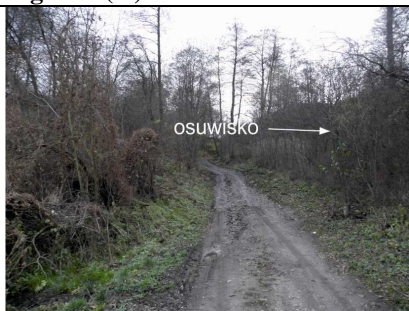
13. Drogi: poniżej zbocza droga gruntowa Góra - Promienko	14. Linie kolejowe:
---	---------------------

Fot.9 Droga gruntowa u podnóża osuwiska w Górze (Os3)

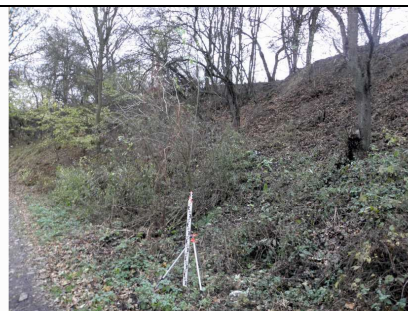
1. Sytuacja geomorfologiczna: skarpa wykopu (drogowego)	2. Układ geologiczny: osuwisko konsekwentne
3. Rodzaj materiału: osuwisko gruntowe (ziemne)	4. Rodzaj ruchu: spływanie
5. Stopień aktywności: O	
6. Krótki opis: Strome zbocze podcięte w krawędzi dolnej przez drogę gruntową. W części górnej skarpa pionowa, z widocznymi niedawnymi zsuwami i spływami. Skłon skarpy porośnięty drzewami i krzewami, które wpływają na stabilizację.

Fot.10 Zbocze osuwiska w Górze (Os3)

Osuwisko bardzo trudne do zabezpieczenia. Z uwagi na stopień aktywności nie kwalifikuje się do zabezpieczenia.

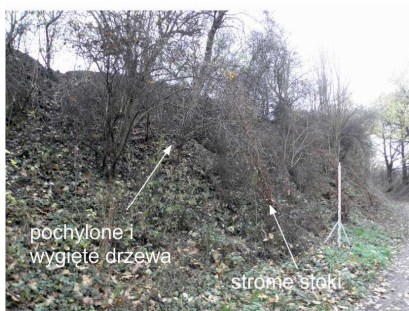
1. Rodzaj koluwiów: gliny i/lub ily, piaski gliniaste
--

Fot.11 Koluwium osuwiska w Górze (Os3)

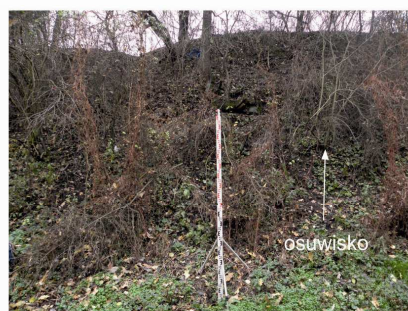
Intensywna uprawa pól w koronie skarpy oraz usuwanie drzew i krzewów może doprowadzić do uaktywnienia ruchów masowych w okresie wzmożonych opadów. Cykliczne podcinanie zboczy w celu poszerzenia drogi.

Fot.12 Zbocze osuwiska w Górze (Os3)
