## KARTA REJESTRACYJNA OSUWISKA

**1. Numer ewidencyjny:  
Numer roboczy osuwiska**

1. Miejscowość: Góra	2. Gmina: Pobiedziska obszar wiejski	3. Powiat: poznański	4. Województwo: wielkopolskie
6. Mapa topograficzna: N-33-131-C-b-4 Promno	7. Arkusz SMGP 1:50 000: Pobiedziska (473)	8. Współrzędne geograficzne: 52°27'23.70" N / 17°12'7.18" E	
9. Kraina geograficzna: Pojezierze Gnieźnieńskie	10. Jednostka tektoniczna: niecka mogileńsko- łódzka	11. Zlewnia: Cybiny	12. Inne dane lokalizacyjne:

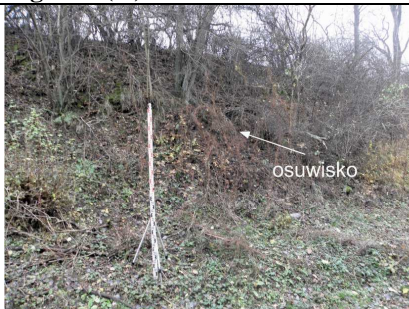
1. Sytuacja geomorfologiczna: skarpa wykopu (drogowego)	2. Układ geologiczny: osuwisko konsekwentne
3. Rodzaj materiału: osuwisko gruntowe (ziemne)	4. Rodzaj ruchu: spełzywanie
5. Stopień aktywności: O	
6. Krótki opis: Zbocze o dużym nachyleniu podcięte w krawędzi dolnej przez drogę gruntową. W części górnej skarpa pionowa, niedawne splayy. Skłon skarpy porośnięty drzewami i krzewami, które wpływają na stabilizację zboczy.

Fot. 13 Stok osuwiska w Górze (Os4)

Osuwisko bardzo trudne do zabezpieczenia. Z uwagi na stopień aktywności nie kwalifikuje się do zabezpieczenia.

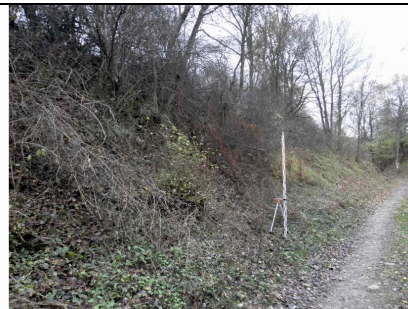
<b>a. szkody:</b>		<b>b. zagrożenia:</b>	
1. Uprawy:		6. Uprawy:	
2. Zabudowa:		7. Zabudowa:	
3. Infrastruktura komunikacyjna:		8. Infrastruktura komunikacyjna:	
4. Linie przesyłowe:		9. Linie przesyłowe:	
5. Inne:		10. Inne:	
11. Ocena możliwości wystąpienia dalszych ruchów osuwiskowych: Intensywna uprawa pól w koronie skarpy oraz usuwanie drzew i krzewów może doprowadzić do uaktywnienia ruchów masowych w okresie wzmożonych opadów. Cykliczne podcinanie zboczy w celu poszerzenia drogi.

Fot. 14 Droga gruntowa u podnóża osuwiska w Górze (Os4)

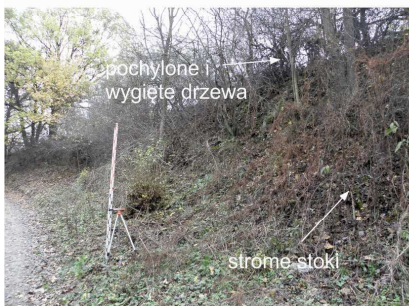
Fot. 15 Stok osuwiska w Górze (Os4)

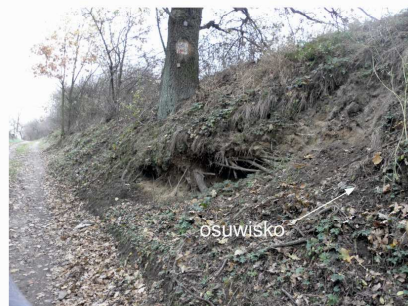
Fot. 16 Zbocze osuwiska w Górze (Os4)  
drzewo podkopane przez zwierzęta
