KARTA REJESTRACYJNA OSUWISKA

30 - 21 - 165 - Os6

1. Miejscowość: Gortatowo	2. Gmina: Swarzędz obszar wiejski	3. Powiat: pozański	4. Województwo: wielkopolskie
6. Mapa topograficzna: N-33-131-C-a-4 Kobylnica	7. Arkusz SMGP 1:50 000: Swarzędz (472)	8. Współrzędne geograficzne: 52°25'31.76" N / 17°5'2.28" E	
9. Kraina geograficzna: Równina wrzesińska	10. Jednostka tektoniczna: niecka mogileńsko- łódzka	11. Zlewnia: Cybiny	12. Inne dane lokalizacyjne: ul. Darniowa

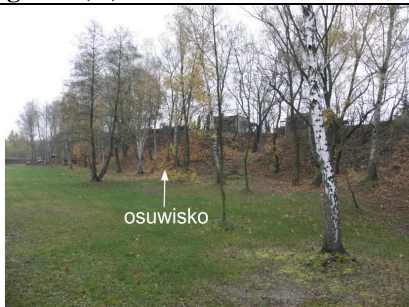
a. szkody:	b. zagrożenia:
1. Uprawy:	6. Uprawy:
2. Zabudowa: W koronie skarpy znajdują się budynki należące do ogródków działkowych, na stoku powstał budynek mieszkalny	7. Zabudowa:
3. Infrastruktura komunikacyjna:	8. Infrastruktura komunikacyjna:
4. Linie przesyłowe:	9. Linie przesyłowe:
5. Inne:	10. Inne:
11. Ocena możliwości wystąpienia dalszych ruchów osuwiskowych: Istotne znaczenie ma tutaj usunięcie roślinności ze skarpy może doprowadzić do uaktywnienia ruchów masowych w okresie wzmożonych opadów. Wg informacji uzyskanych od okolicznych mieszkańców dochodziło tam do ruchów masowych.

Fot.21 Budynek w koronie osuwiska w Gortatowie

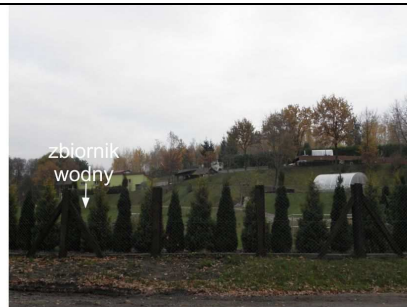
1. Sytuacja geomorfologiczna: skarpa przykorytowa	2. Układ geologiczny: osuwisko konsekwentne
3. Rodzaj materiału: osuwisko gruntowe (ziemne)	4. Rodzaj ruchu: spełzywanie
5. Stopień aktywności: O	
6. Krótki opis: Wizja terenu nie ujawniła nowych ruchów masowych. Obecnie jest to teren prywatny. Stwierdzono istnienie murów oporowych o wys. do 2,5m, nienaturalnie pochylone drzewa, zgodnie z nachyleniem stoku, teren pozbawiony roślinności niskiej i wysokiej. Przekształcone antropogenicznie zbocza.

Fot.22 Zbocze osuwiska w Gortatowie pozbawione roślinności wysokiej

Należy dodatkowo wzmocnić skarpy poprzez nasadzenie roślinności niskiej i wysokiej.

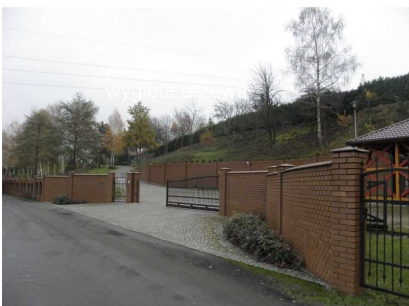
TAK X	NIE	Opis: Osuwisko zostało częściowo zabezpieczone przez właściciela murem oporowym o wys. 2,5m
----------	-----	--

Fot.23 Stoki osuwiska w Gortatowie wzmocnione murem oporowym

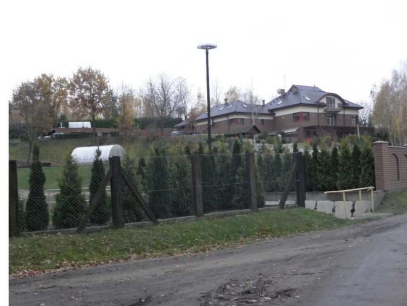
Fot.24 Nowy budynek mieszkalny na zboczu osuwiska w Gortatowie
