KARTA REJESTRACYJNA OSUWISKA

1. Numer ewidencyjny:
Numer roboczy osuwiska

30	-	21	-	144	-	Os9
-----------	----------	-----------	----------	------------	----------	------------

1. Miejscowość: Stęszew	2. Gmina: Stęszew miasto	3. Powiat: poznański	4. Województwo: wielkopolskie
6. Mapa topograficzna: N-33-142-A-b-4 Stęszew	7. Arkusze SMGP 1:50 000: Stęszew (506)	8. Współrzędne geograficzne: 52°17'1.464" N / 16°42'52.57" E	
9. Kraina geograficzna: Pojezierze Poznańskie	10. Jednostka tektoniczna: monoklina przedsudecka i śląsko-krakowska	11. Zlewnia: Samicy	12. Inne dane lokalizacyjne: strefa brzegowa Jeziora Lipno

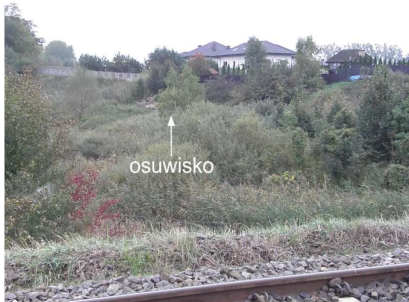
a. szkody:		b. zagrożenia:	
1. Uprawy:		6. Uprawy:	
2. Zabudowa:		7. Zabudowa: w koronie skarpy znajdują się ogrodzenia posesji	
3. Infrastruktura komunikacyjna:		8. Infrastruktura komunikacyjna:	
4. Linie przesyłowe:		9. Linie przesyłowe:	
5. Inne:		10. Inne:	
11. Ocena możliwości wystąpienia dalszych ruchów osuwiskowych: Istnienie duże prawdopodobieństwo wystąpienia osuwiska z uwagi na usunięcie na pewnym odcinku zbocza roślinności.

Fot.33 Osuwisko w Stęszewie z zabudowaniami w koronie osuwiska

Należy dodatkowo wzmocnić skarpy poprzez nasadzenie roślinności niskiej i wysokiej.

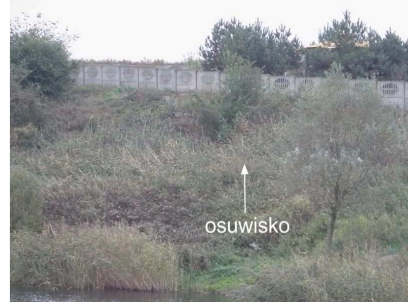
1. Sytuacja geomorfologiczna: zbocze zbiornika wodnego (jezioro)	2. Układ geologiczny: osuwisko konsekwentne
3. Rodzaj materiału: osuwisko gruntowe (ziemne)	4. Rodzaj ruchu: spływanie
5. Stopień aktywności: N	
6. Krótki opis: Strome zbocza zarośnięte drzewami i krzakami. W odległości ok.50m od korony zbocza nowa zabudowa mieszkalna. Stara wieża ciśnień. Ścieżki komunikacyjne u podnóża zbocza. Zbocze zagospodarowane przez właściciela przyległej działki-teren pozbawiony roślinności.

Fot.34 Stok osuwiska w Stęszewie

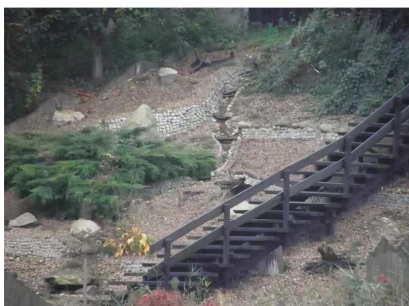
Fot.35 Fragment stoku osuwiska w Stęszewie pozbawiony roślinności wysokiej

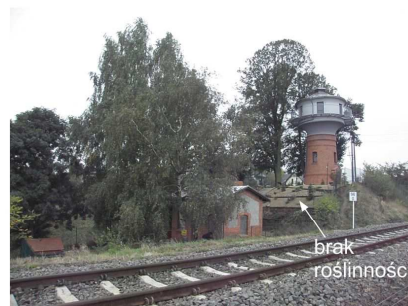
Fot.36 Stok rejonu osuwiska w Stęszewie w okolicy wieży ciśnień
