KARTA REJESTRACYJNA OSUWISKA

**1. Numer ewidencyjny:
Numer roboczy osuwiska**

1. Miejscowość: Kaczyna	2. Gmina: Pobiedziska obszar wiejski	3. Powiat: poznański	4. Województwo: wielkopolskie
6. Mapa topograficzna: N-33-131-D-a-1 Pobiedziska	7. Arkusz SMGP 1:50 000: Pobiedziska (473)	8. Współrzędne geograficzne: 52°27'48.7" N / 17°15'3.73" E	
9. Kraina geograficzna: Pojezierze Gnieźnieńskie	10. Jednostka tektoniczna: niecka mogileńsko- łódzka	11. Zlewnia: Cybiny	12. Inne dane lokalizacyjne: posesja prywatna

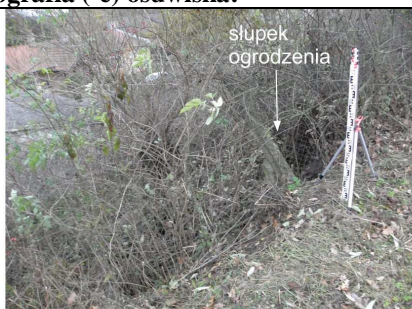
1. Data powstania: po wykonaniu gazociągu	2. Rozwój osuwiska w czasie: po wykonaniu gazociągu	3. Przyczyna ruchu osuwiskowego: podcięcie przez wykop w części górnej stromej zbocza w czasie przeprowadzenia gazociągu i kolejno nie wystarczające zabezpieczenie zbocza po naruszeniu stateczności (przyczyna sztuczna) oraz infiltracja wód opadowych i roztopowych (przyczyna naturalna)
--	--	--

Fot.59 Osuwisko w Kaczynie

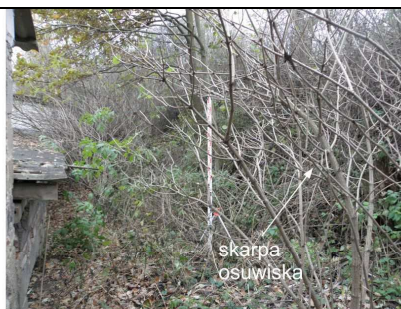
a. szkody:		b. zagrożenia:	
1. Uprawy:		6. Uprawy:	
2. Zabudowa:		7. Zabudowa:	
3. Infrastruktura komunikacyjna:		8. Infrastruktura komunikacyjna:	
4. Linie przesyłowe:		9. Linie przesyłowe:	
5. Inne:		10. Inne:	
11. Ocena możliwości wystąpienia dalszych ruchów osuwiskowych: Zbocza słabo porośnięte drzewami, krzewami i trawami, które umacniają stoki. Istnieje możliwość uaktywnienia przy intensywnych opadach atmosferycznych lub ingerencji człowieka.

Fot.60 Stok osuwiska w Kaczynie

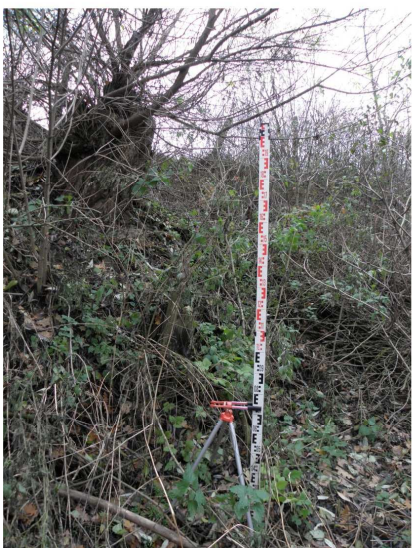
Fot.61 Fragment skarpy osuwiska w Kaczynie

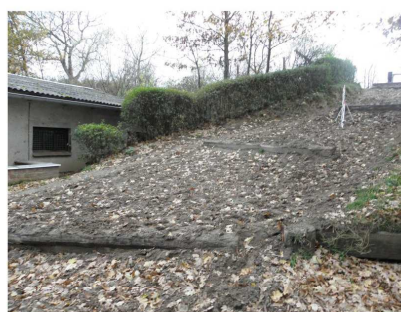
TAK	NIE	Opis:
X		pro wizoryczne drewniane zabezpieczenia oporowe

Fot.62 Prowizoryczne zabezpieczenia przed osuwaniem gruntu w Kaczynie

Właściciel we własnym zakresie zabezpiecza osuwisko. Wg informacji właściciela okresowo dochodzi do odsłaniania rurociągu w wyniku splotu gruntu.
