KARTA REJESTRACYJNA OSUWISKA

1. Numer ewidencyjny:
Numer roboczy osuwiska

30 - **21** - **105** - **Os16**

1. Miejscowość: Radzewice	2. Gmina: Mosina obszar wiejski	3. Powiat: poznański	4. Województwo: wielkopolskie
6. Mapa topograficzna: N-33-142-B-d-2 Świątniki	7. Arkusz SMGP 1:50 000: Mosina (507)	8. Współrzędne geograficzne: 52°12'53.4" N / 16°58'58.29" E	
9. Kraina geograficzna: Kotlina Śremska Pradoliny Warciańsko- Odrzańskiej	10. Jednostka tektoniczna: monoklina przedsudecka i śląsko-krakowska	11. Zlewnia: Warty	12. Inne dane lokalizacyjne: ulica Wodna

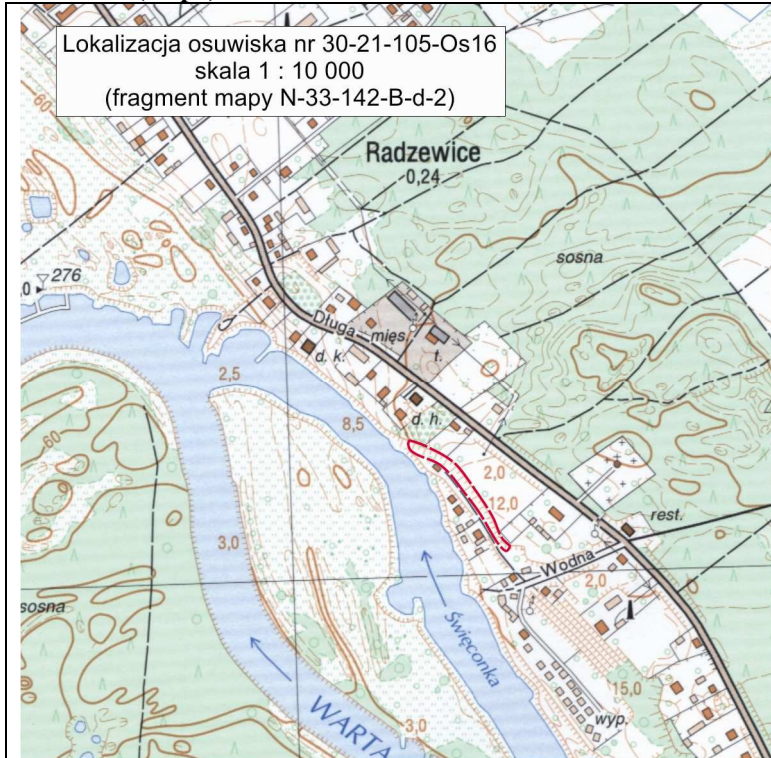
14. Szkic (mapa) osuwiska:

1. Sytuacja geomorfologiczna: stok podcięty wykopem drogowym	2. Układ geologiczny: osuwisko konsekwentne
3. Rodzaj materiału: osuwisko gruntowe (ziemne)	4. Rodzaj ruchu: spełzywanie
5. Stopień aktywności: O	
6. Krótki opis: W koronie skarpy nowa zabudowa. Strone zbocza zarośnięte krzakami. U podnóża droga dojazdowa do posesji. Spękania na murkach ogrodzeniowych. Pochylone prowizoryczne murki oporowe.

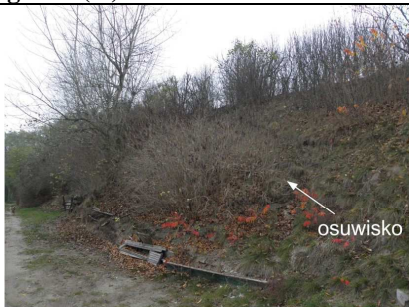
Fot.63 Osuwisko w Radzewicach

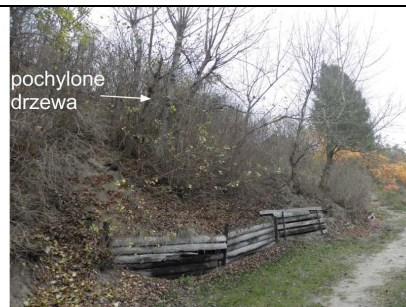
TAK	NIE	Opis:
X		prowizoryczne betonowe murki oporowe

Fot.64 Stok osuwiska Radzewicach z prowizorycznymi wzmocnieniami oporowymi

Mieszkańcy ulicy we własnym zakresie zabezpieczają osuwisko.

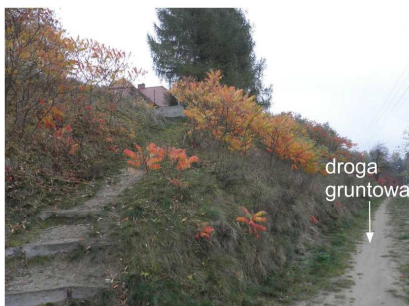
a. szkody:	b. zagrożenia:
1. Uprawy:	6. Uprawy:
2. Zabudowa: możliwość uszkodzenia budynków mieszkalnych	7. Zabudowa:
3. Infrastruktura komunikacyjna:	8. Infrastruktura komunikacyjna:
4. Linie przesyłowe:	9. Linie przesyłowe:
5. Inne:	10. Inne:
11. Ocena możliwości wystąpienia dalszych ruchów osuwiskowych: Istnieje duże ryzyko wystąpienia kolejnych ruchów masowych. Teren szczególnie podatny na procesy osuwiskowe. Teren bardzo niebezpieczny.

Fot.65 Nowa zabudowa w koronie skarpy osuwiska w Radzewicach

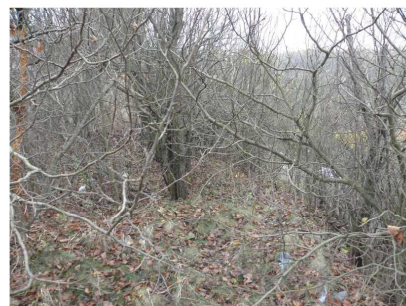
Fot.66 Korona stoków osuwiska w Radzewicach
