OCENA STANU TECHNICZNEGO ORAZ ANALIZA WYKONALNOŚCI ZADANIA

pn. Modernizacja zabytkowego dworu w Skrzyńkach na potrzeby
ośrodka szkoleniowo-konferencyjnego dla Powiatu Poznańskiego

Wrzesień 2016

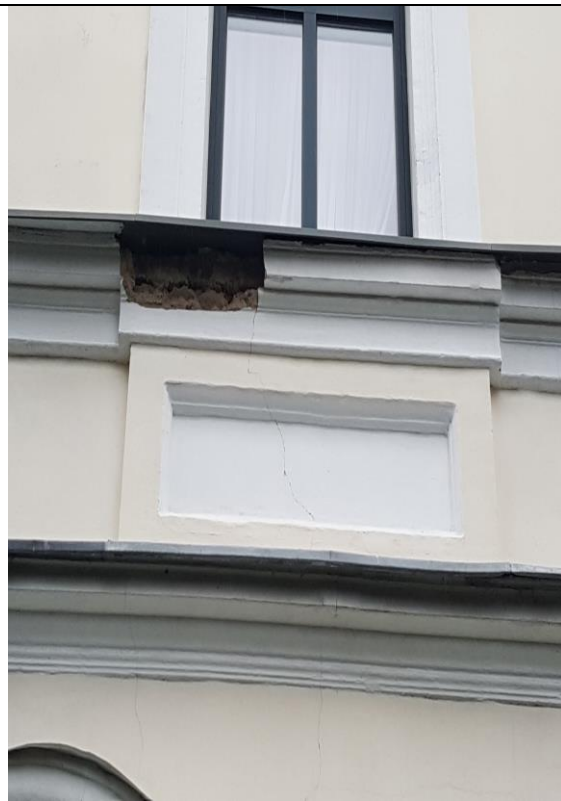
Cała konstrukcja murowa podziemna jak i nadziemna jest w dobrym stanie technicznym. Nie zauważono żadnych poważnych zarysowań ani przemieszczeń. Występują typowe dla obiektów tego typu lokalne pęknięcia muru i odspojenia tynku. Stan techniczny konstrukcji murowej zilustrowano na fot. 1–6. Niezbędna jest naprawa spękań muru i odspojień tynku.

Fot.1 Ubytki w elewacji

Ze względu na liczne drobne zarysowania oraz spękania należy wykonać renowację całej elewacji (uzupełnienie ubytków, likwidacja pęknięć, pokrycie powłoką malarską).

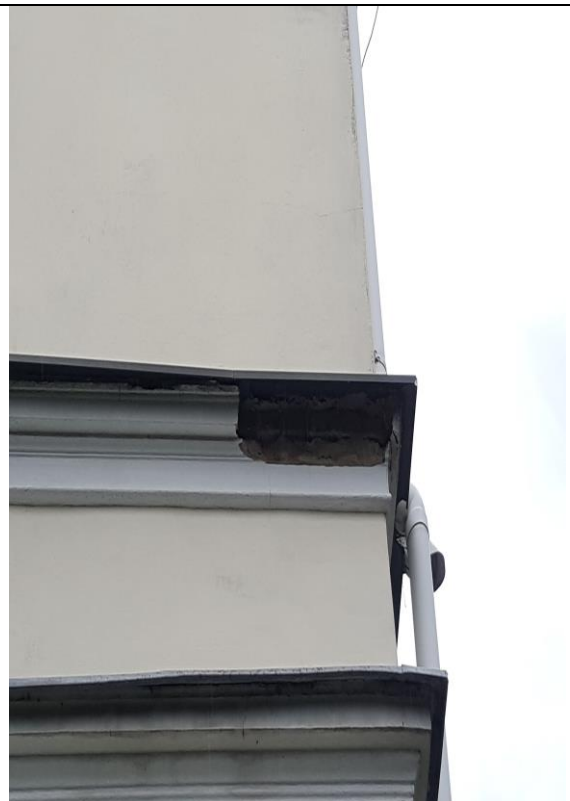
Fot.2 Ubytki w elewacji

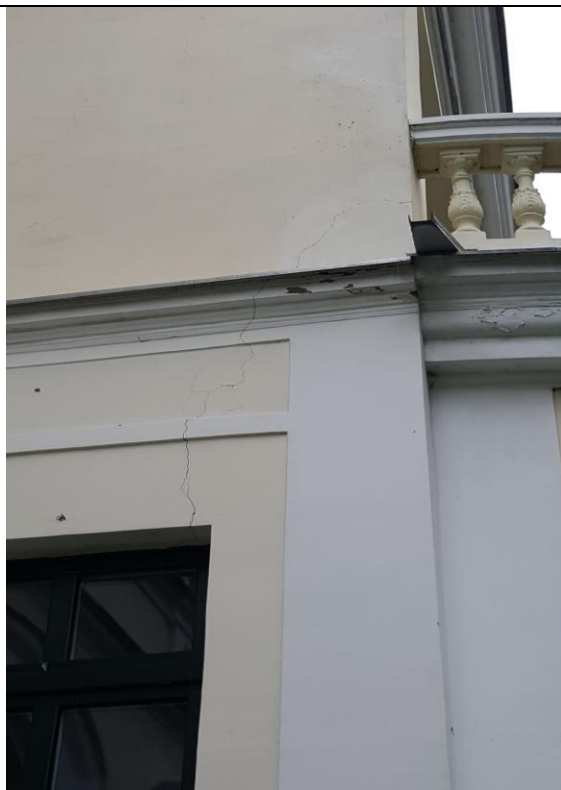
Fot.3 Pęknięcie w elewacji

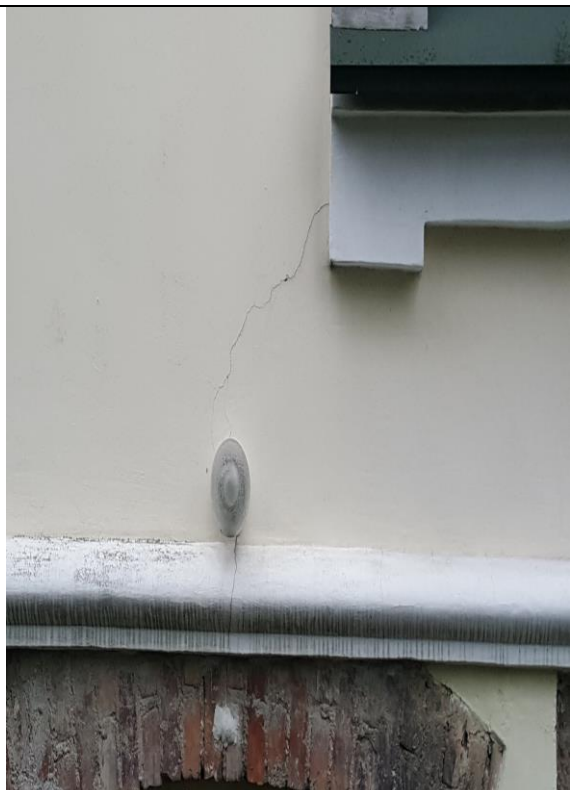
Fot.4 Pęknięcie w elewacji

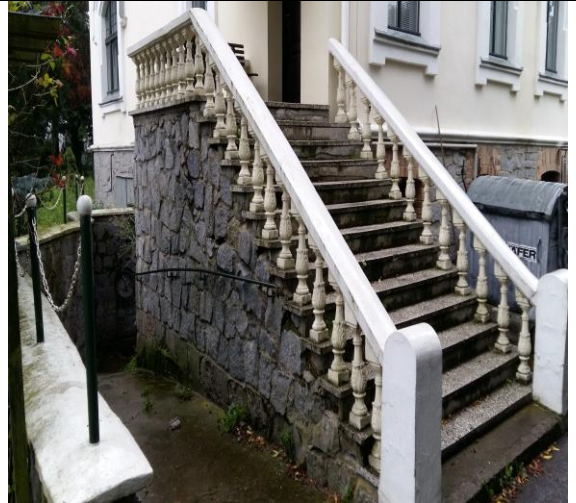
Fot.6 Zaniedbany mur kamienny

W murach kamiennych przy wejściach i tarasach zewnętrznych należy wykonać nowe spoiny między ciosami kamiennymi wraz z wypełnieniem pęknięć i zarysowań. Należy wykonać konserwację murów kamiennych tylko tych, które są przewidziane do zachowania.

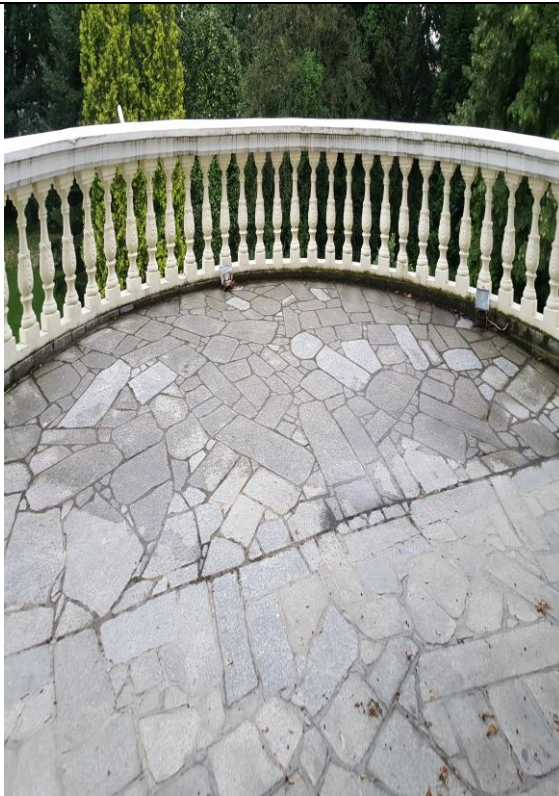
Wadliwie jest rozwiązane odprowadzenie wody z tarasu znajdującego się nad głównym wejściem (fot. 7). Spadek powierzchni tarasu jest ukierunkowany w stronę budynku, a następnie w kierunku spustu. W wyniku penetracji wody powstają zawilgocenia na suficie przedsionka na parterze tj. w pomieszczeniu 0.01 na rysunku K02 inwentaryzacji (fot. 8). W większości pomieszczeń nie zaobserwowano uszkodzeń tynku oraz miejsc zawilgoconych. Sporadycznie występują zawilgocenia i zagrzybienia ścian piwnic oraz sufitów łazienek w miejscu nieszczelności przy przejściu instalacji przez strop (fot. 9-11). Podczas wykonywania oględzin, posadzka w pomieszczeniu nr -1.17 (rys. K01) była zalana wodą (fot. 12). Przyczyną może być niewłaściwa hydroizolacja posadzki (lub jej brak).

Fot.7 Widok tarasu nad przedsionkiem (pom. 0.01)

Na tarasie nad wejściem głównym należy zapewnić prawidłowe odprowadzenie wody. Niezbędne jest wykonanie nowych warstw hydroizolacyjnych tarasu i prawidłowych spadków powierzchni tarasu. Niezbędne są też prace izolacyjne ścian piwnic.

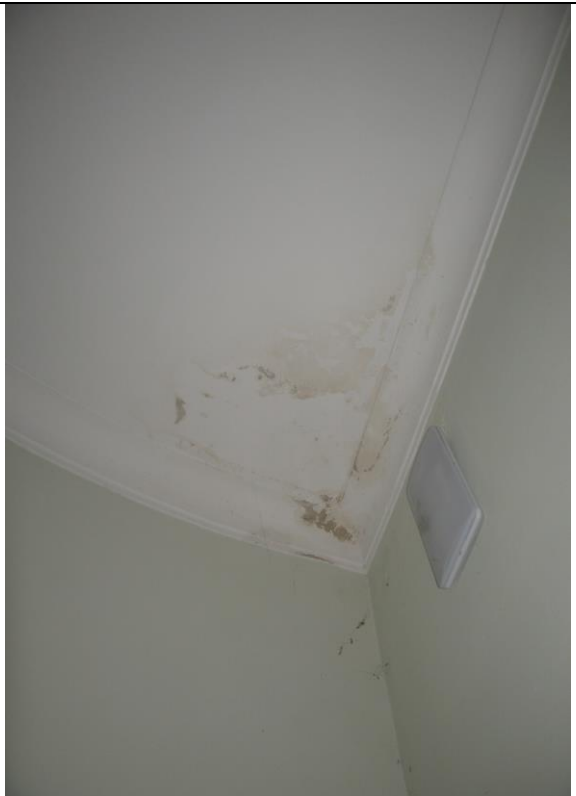
Fot.8 Wilgoć na suficie przedsionka (pom. 0.01 wg K02)

W pomieszczeniach gdzie zlokalizowano występowanie wilgoci lub grzybów oraz stwierdzono zalanie należy wykonać poprawną hydroizolację, a następnie usunąć skutki działania wilgoci (osuszanie, odgrzybianie). Niezbędne jest uszczelnienie przejść instalacji przez strop. Należy uzupełnić ubytki w tynku, naprawić drobne spękania i pokryć mury powłoką malarską.

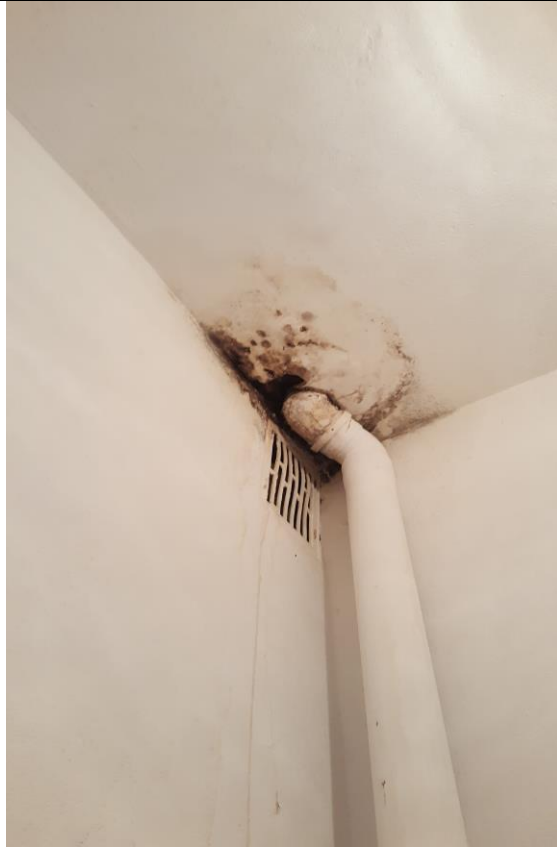
Fot.9 Zawilgocenie i zagrzybienie sufitu w pom. 1.02 (rys. K03)

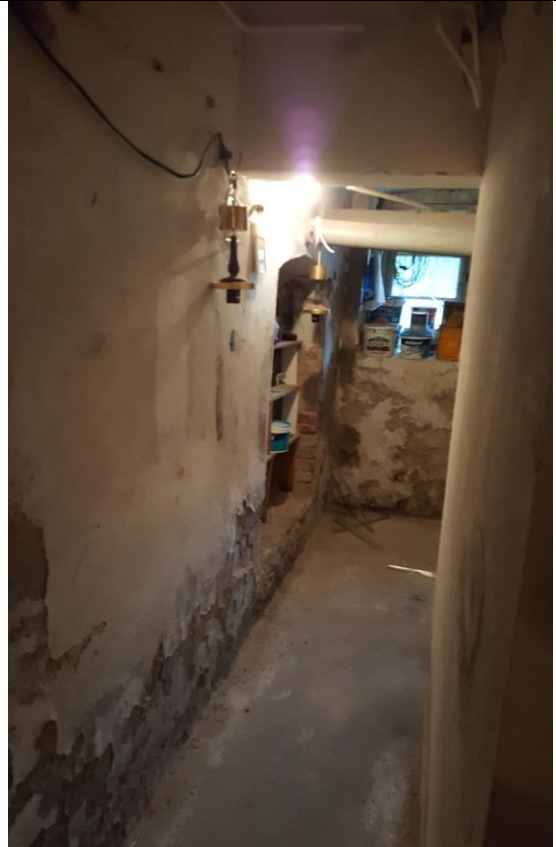
Fot.10 Uszkodzenie tynku kondygnacji piwnicy

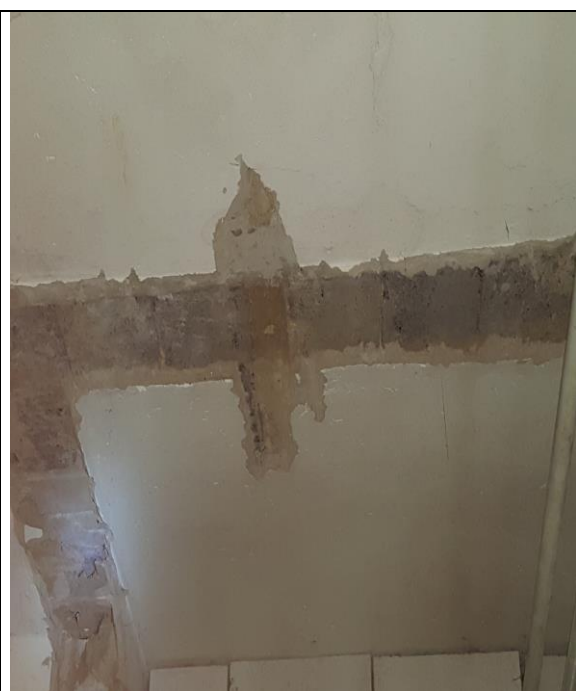
Stropy nad piwnicą w części południowo–zachodniej (2 poł. XIX w.) są oryginalne tj. odcinkowe typu ciężkiego na belkach stalowych. Większość belek stalowych to dwuteowniki I140. W pomieszczeniach -1.01, -1.26, -1.27 zastosowano I240, a w pomieszczeniu -1.03 dwuteowniki I220. W wielu pomieszczeniach nie ma belek stalowych, bo sklepienia odcinkowe opierają się bezpośrednio na murze. W centralnej części budynku belki ułożone są prostopadłe do frontowej części obiektu. W pomieszczeniu -1.28 kierunek stropu jest równoległy do frontu, dodatkowo belki I140 są wsparte na dwóch podciągach HEB 220. W pomieszczeniach -1.22 i -1.25 wykonane jest sklepienie ceglane (fot. 13). W części dobudowanej wykonano stropy gęstożebrowe typu DZ-3 ułożone w rozstawie co 60 cm (fot. 14).

Fot.14 Strop DZ-3 w części dobudowanej

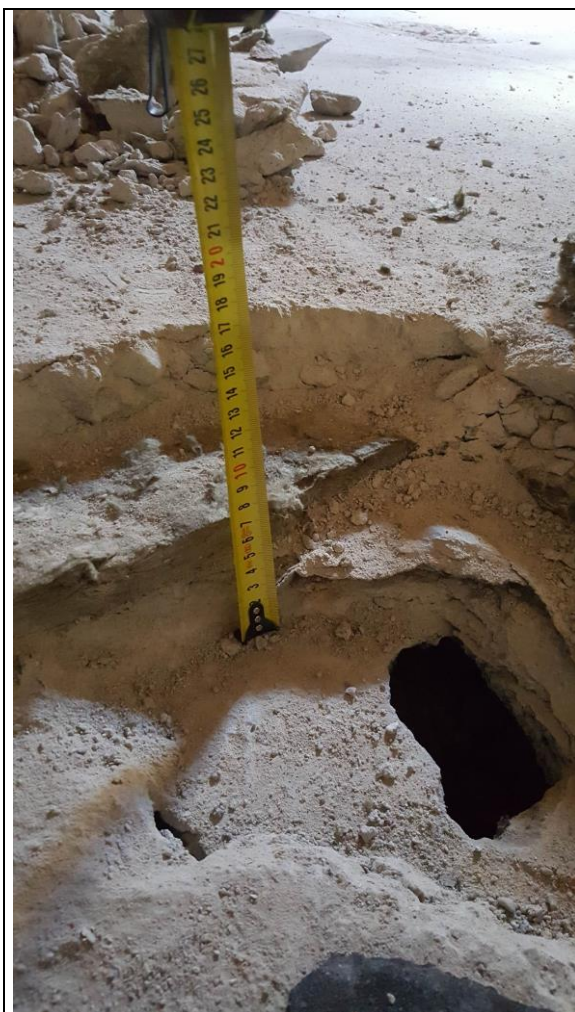
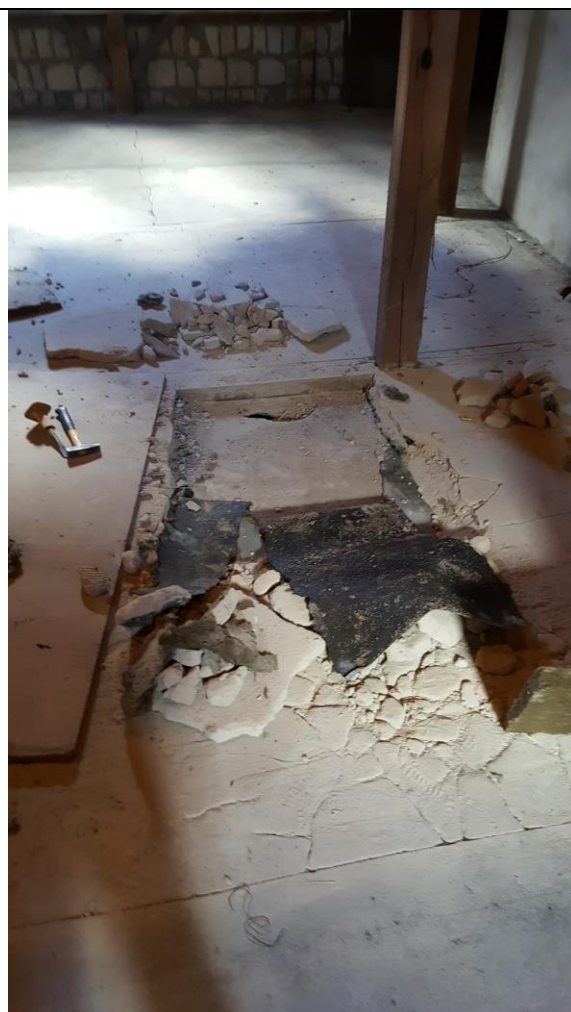
Podczas wizji lokalnej dokonano dwóch odkrywek stropu nad piętrem (fot. 15-16). Odkrywki były zlokalizowane w części południowo-zachodniej (tej starszej). Pierwsza odkrywka była wykonana nad pomieszczeniem 1.18a, a druga w obszarze nad pomieszczeniami 1.15, 1.14 i 1.01. Okazało się, że w obu przypadkach odkryto strop gęstożebrowy typu DZ-3. Osiowy rozstaw belek wynosił 60 cm. Nad pustakami żużlobetonowymi o wysokości 19 cm wylana została 3 cm warstwa nadbetonu na której ułożona została warstwa papy i wełny mineralnej gr 4 cm. Całość jest przykryta wylewką cementową grubości 4 cm. Dokonane odkrywki wskazują, że prawdopodobnie cały strop nad piętrem jest gęstożebrowy typu DZ-3. Możliwe też, że strop nad parterem też został zmieniony z Kleina na DZ-3. Ze względu na aktualny stan pomieszczeń nie można było dokonać odkrywki stropu nad parterem.

Obecny stan pustaków stropowych i nadlewki stropu jest bardzo dobry. Wełna ułożona na stropie jest sucha. Wylewka ułożona na wierzchu konstrukcji jest popękana i należy ją w całości usunąć.

Fot.15 Odkrywka stropu na piętrze

Fot.16 Odkrywka stropu na piętrze

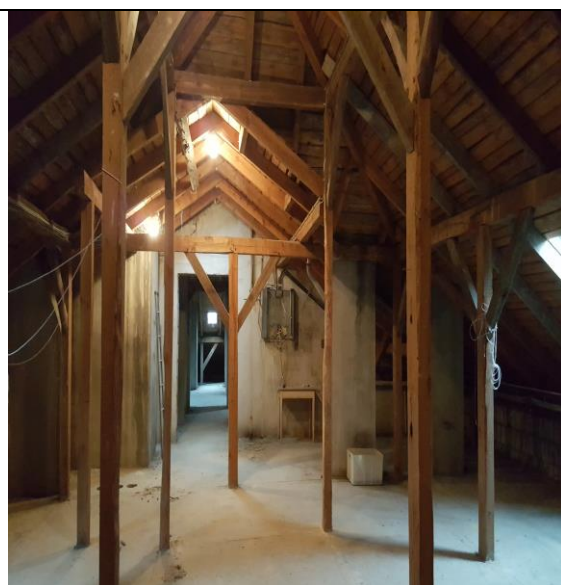
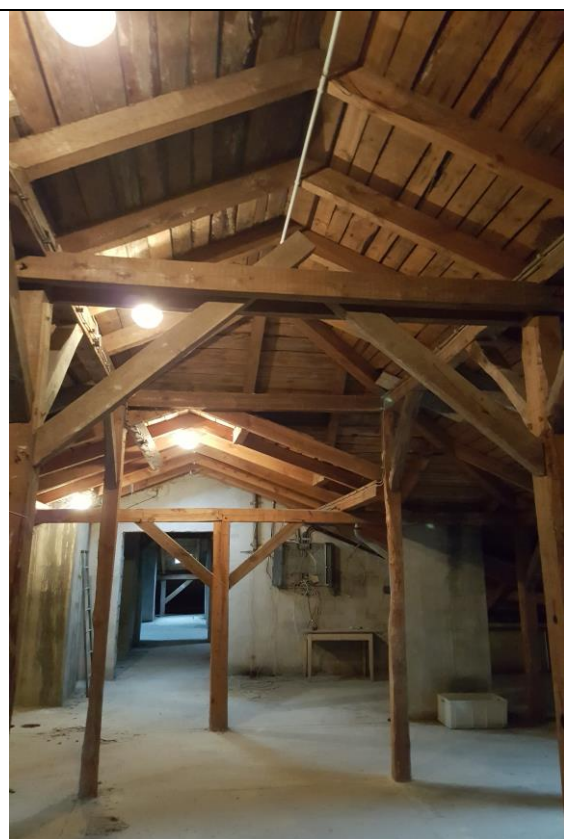
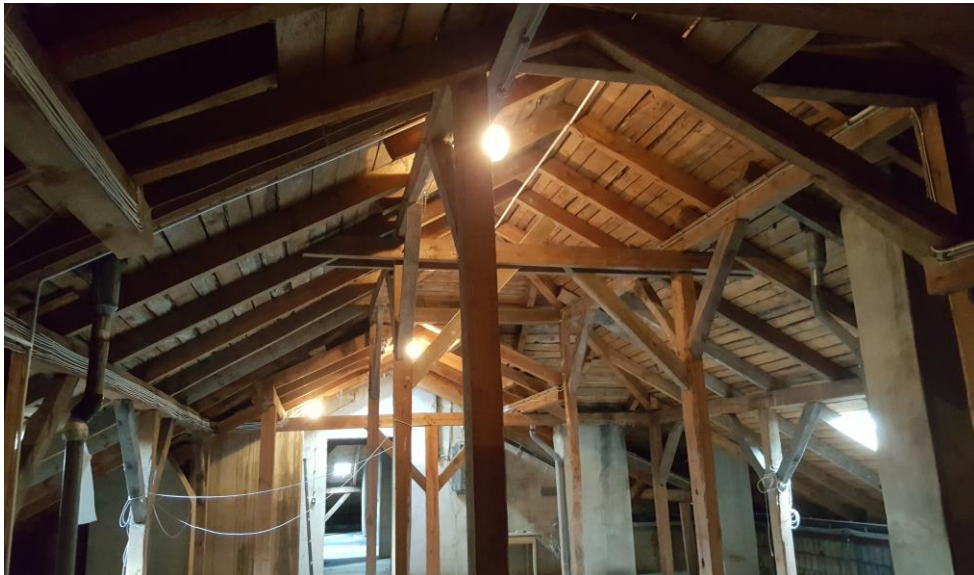
Więźba dachowa jest wykonana jako konstrukcja płatwiowo-kleszczowa. Pokrycie dachu stanowi blacha stalowa ocynkowana gr. 0,5 mm, łączona na zakłady blacharskie. Blacha mocowana jest do podkładu z desek gr. 22 mm łączonego z krokiewmi za pomocą gwoździ. Spadek połaci wynosi 53,7%. Dach nie posiada izolacji termicznej. Podstawowy układ poprzeczny składa się z krokwi o przekroju 8x14 cm w rozstawie co 100 cm, płatwi 12x15 cm oraz słupów 12x15 cm. Rozpiętość płatwi jest zmniejszona mieczami o przekroju 9 x11 cm. Układ usztywniony jest kleszczami 2x7x14 cm. W narożnikach

dachu zlokalizowane są krokwie narożne 14x15 cm. W całym układzie wyróżnić można cztery ściany stolcowe oraz dwie ściany kolankowe. Wszystkie słupy tych ścian opierają się na belkach podwalinowych o przekroju 12x8 cm. W centralnej części budynku rzędna kalenicy wynosi około 11,57 m, a w pozostałych częściach 10,81 m. W wyższej części układ składa się z 4 krokwi: dwóch jednoprzęsłowych od kalenicy do najwyższych słupów oraz dwóch dwuprzęsłowych od najwyższych słupów do ściany kolankowej. W pozostałych częściach dwie krokwie dwuprzęsłowe zlokalizowane są od kalenicy do niższych słupów oraz dwie krokwie jednoprzęsłowe przebiegają od niższych słupów do ściany kolankowej. Układ konstrukcji został zilustrowany na fotografiach 17-19.

Fot. 17 Widok więźby dachowej

Fot. 18 Widok więźby dachowej

Fot.19 Widok więźby dachowej

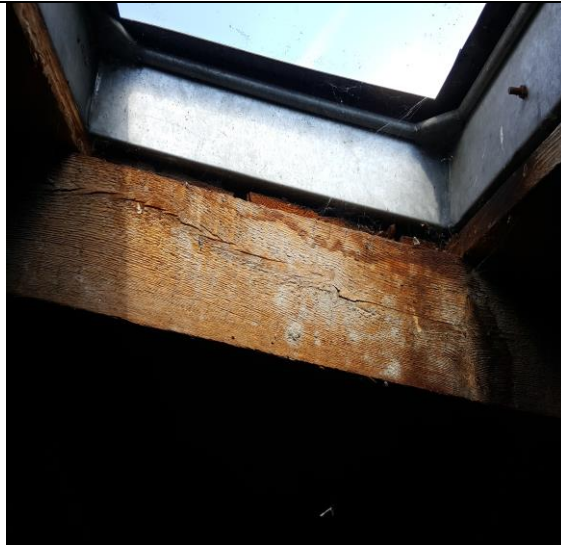
Po oględzinach konstrukcji drewnianej dachu stwierdzono, że stan więźby dachowej jest zróżnicowany. Znaczna liczba elementów jest dobrze zachowana, jednak kilka elementów konstrukcyjnych zostało zaatakowane przez szkodniki. Przy oknach dachowych widoczne są ślady zawilgocenia mogące prowadzić do pojawienia się grzybów groźnych dla konstrukcji (fot. 20). Dwa słupy znajdujące się w centralnej części wymagają wymiany ze względu na niedopuszczalny kształt oraz korozję wywołaną szkodnikami (fot. 21-23). Na deskowaniu od strony wewnętrznej występują liczne wykwyty (fot. 24, 25).

Fot.20 Zawilgocona krokiew pod oknem dachowym

- d) Strop nad parterem
Strop nie wymaga żadnych istotnych prac remontowych. Należy zlikwidować miejsca lokalnych zawilgoceń oraz drobnych i nielicznych rys. Strop poddać typowym pracom konserwacyjnym.
- e) Strop nad piętrem
Przy obecnym sposobie użytkowania obiektu, strop nad piętrem wymaga podobnych działań jak strop nad parterem. Dodatkowo należałoby wymienić wylewkę cementową ułożoną na poddaszu. W kontekście planowanej modernizacji zakres prac będzie zdecydowanie wykraczał poza zwykłą konserwację.
- f) Więźba dachowa
Obowiązkowo należy pozbyć się szkodników drewna niszczących elementy drewniane i oczyścić konstrukcję więźby z wykwitów. Należy przeprowadzić konserwację całej więźby w celu zabezpieczenia jej przed szkodnikami drewna i korozją biologiczną. Niezbędna jest wymiana wadliwych słupów. Należy prawidłowo zaizolować oraz wykonać obróbki blacharskie okien dachowych.

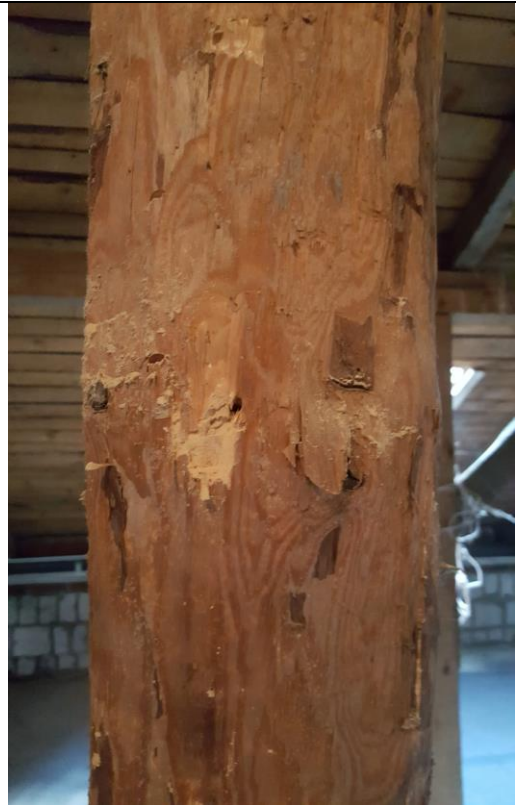
Fot.21 Korozja słupa wywołana szkodnikami

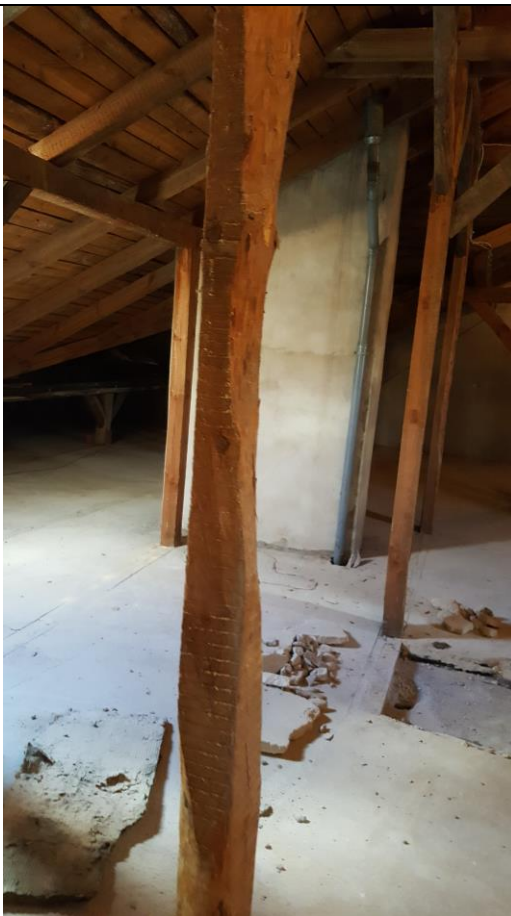
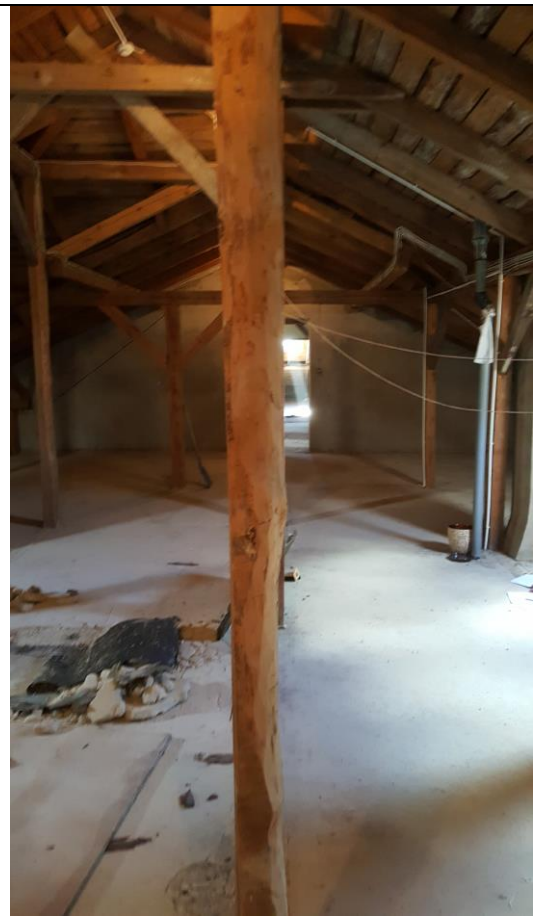
Fot.22 Słup nadający się do wymiany

Fot.23 Słup nadający się do wymiany

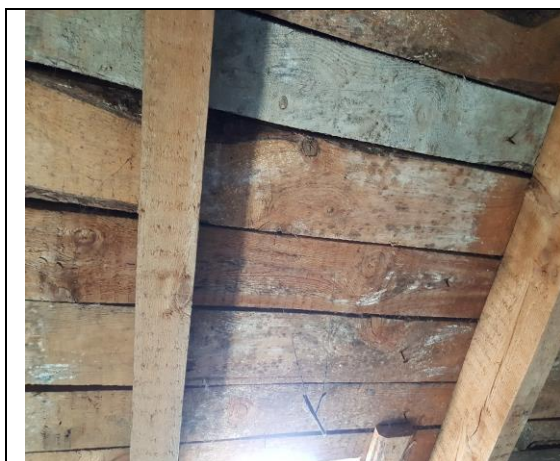
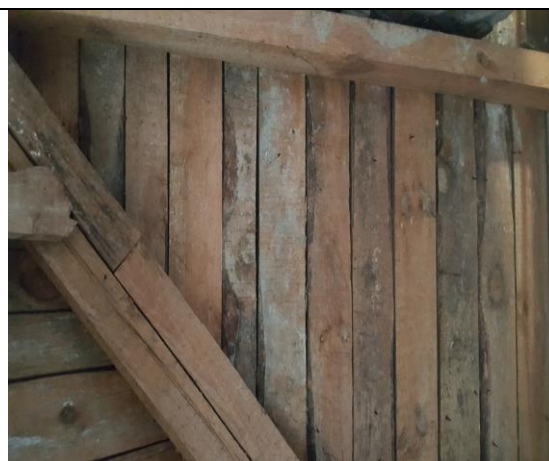
Fot.24 Wykwity na deskowaniu

Fot.25 Wykwity na deskowaniu
