**EKSPERTYZA TECHNICZNA POSADZKI**  
**W POMIESZCZENIU BUDYNKU DYDAKTYCZNEGO**  
**NA TERENIE ZESPOŁU SZKÓŁ W ROKIETNICY**

Powiat Poznański  
ul. Jackowskiego 18  
60-509 Poznań

Ekspertis Sp. z o. o. Sp. k.  
ul. Nieszawska 1  
61-021 Poznań

marzec 2017

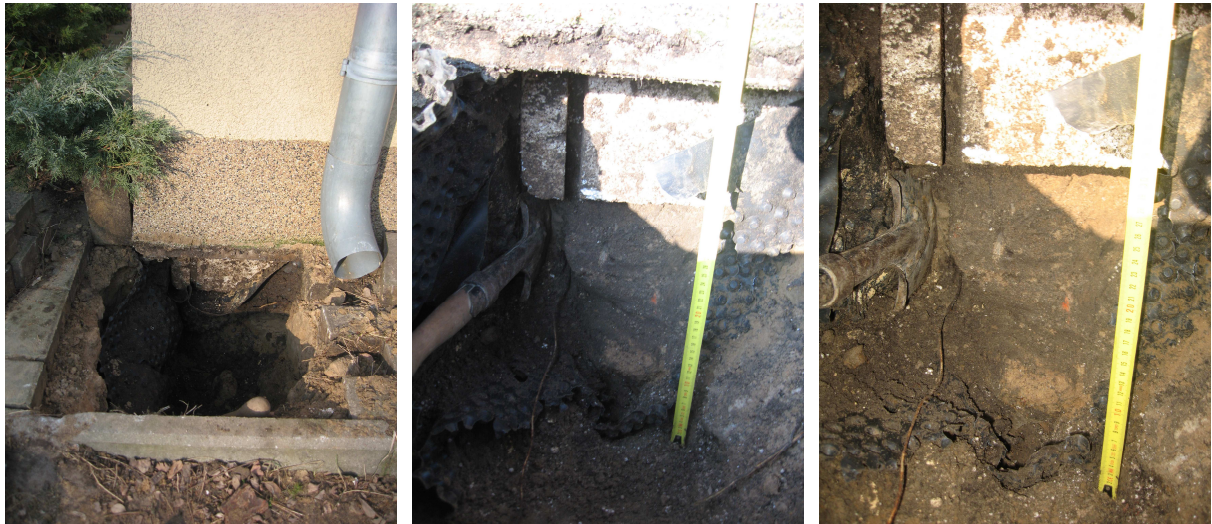
Stwierdzono, że południowa i zachodnia ściana nośna pawilonu chemicznego posadowione zostały na żelbetowej(?) ławie fundamentowej ułożonej na nieco ponad 30-centymetrowej warstwie niedużych polnych kamieni. Wolne przestrzenie pomiędzy otoczkami wypełniają próchniczne piaski z domieszką gliny oraz drobnookruchowego gruzu ceglanego.

Spód kamiennej podwaliny ułożony został w obrębie starych i zleżałych, gliniasto-próchnicznych nasypów o konsystencji twardoplastycznej i w stanie luźnym zbliżonym do średniozagęszczonego, na głębokości około 0,5 m p.p.t., na rzędnej około 93,5 m n.p.m.
