PRZEKRÓJ A-A

© Kompleksowa Obsługa Inwestycji Ewa Owsianowska 61-292 Poznań Os. Czecha 122/32	Budynek ZSR Poznań ul.Rubież 20 REMONT DACHU		
	Opracowanie: inż. Ewa Owsianowska upr. nr 35368/Pw	Treść: PRZEKRÓJ A-A	Data: 06.2007
		Rys. nr	3

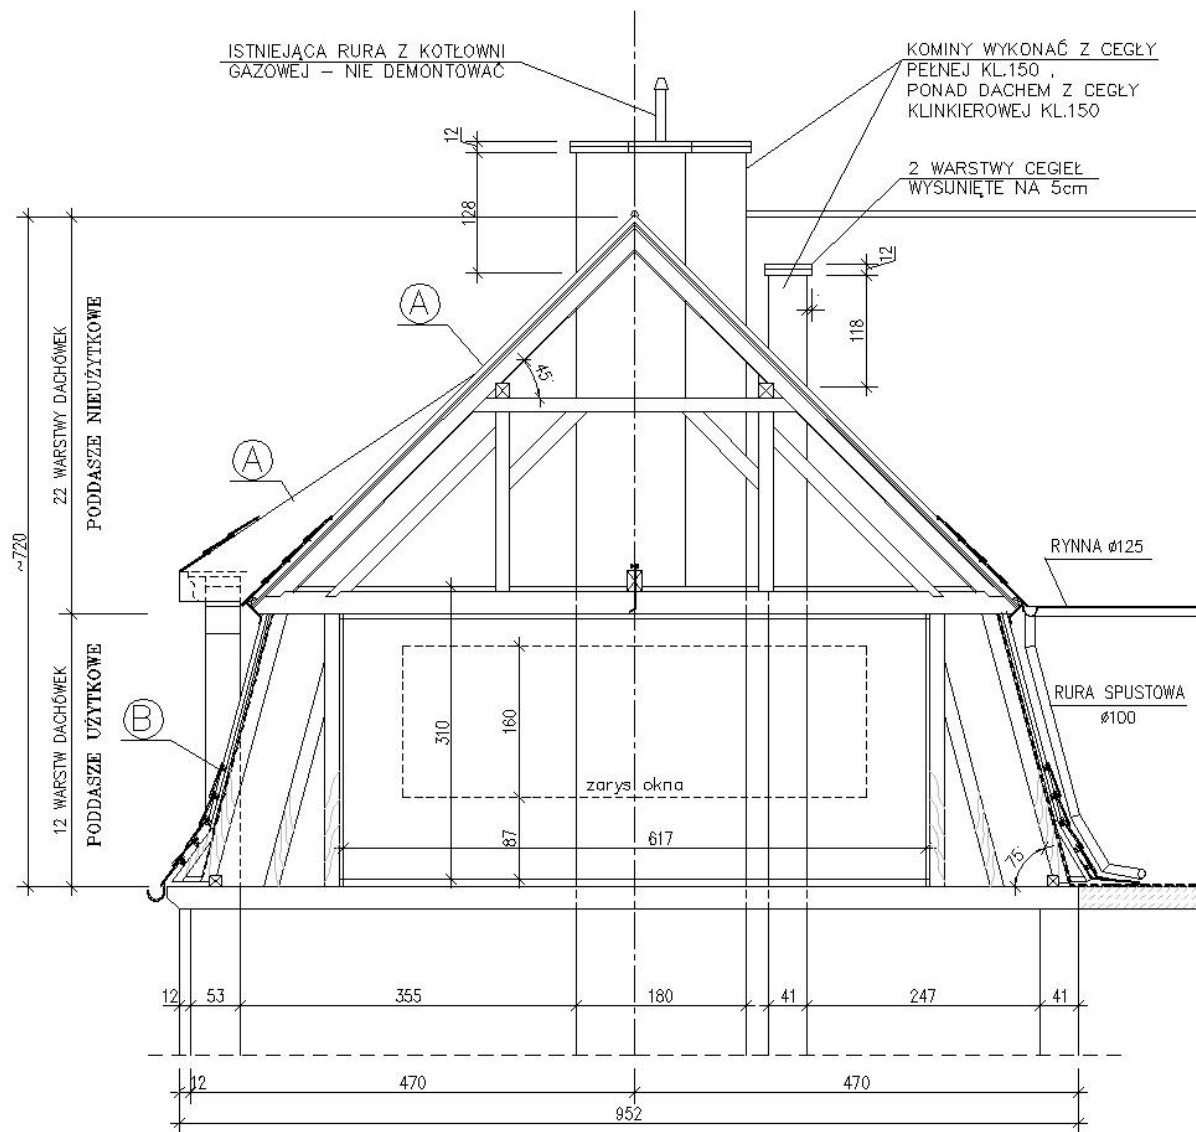
STAN ISTNIEJĄCY :

1. Drewniana konstrukcja dachu mansardowego :
 -na poddaszu użytkowym – całkowicie obudowana lekką zabudową,
 -na poddaszu nieużytkowym – połacie dachowe obudowane od spodu płytą g-k ; słupy, płatwie, zastrzały, miecze nieobudowane.
2. Kominy murowane na poddaszu nieużytkowym :
 stan nieodpowiedni – remont wg opisu na rys. Nr2

(A)

DACHÓWKA KARPIÓWKA W KORONKE	} WARSTWY PROJEKTOWANE
ŁATY 5x5cm	
LISTWY WYRÓWNUJĄCE 5x2,5cm	
KONTRALATY bxb=5x2,5cm	
FOLIA FWK "1400"	} WARSTWY ISTNIEJĄCE
KROKWIĘ – WYPEŁNIENIE	
ZWEŁNY MINERALNEJ	
PODBITKA Z PŁYT GIPS.-KARTON.

(B)

DACHÓWKA KARPIÓWKA W KORONKE	} WARSTWY PROJEKTOWANE
ŁATY 5x5cm	
LISTWY WYRÓWNUJĄCE 5x2,5cm	
KONTRALATY bxb=5x2,5cm	
FOLIA FWK "1400"	} WARSTWY ISTNIEJĄCE
KROKWIĘ	
PODBITKA Z PŁYT GIPS.-KARTON.
